รายงานวิจัยฉบับสมบูรณ์

ปฏิบัติงานวิชาการสืบค้นสาเหตุการเกิด
อุบัติเหตุโดยสารพลิกคว่ำ

มีนาคม 2551

การสืบค้นสาเหตุการเกิดอุบัติเหตุ
กรณีอุบัติเหตุรถโดยสารพลิกคว่ำ ทางหลวงหมายเลข 323 กิโลเมตรที่ 66+400

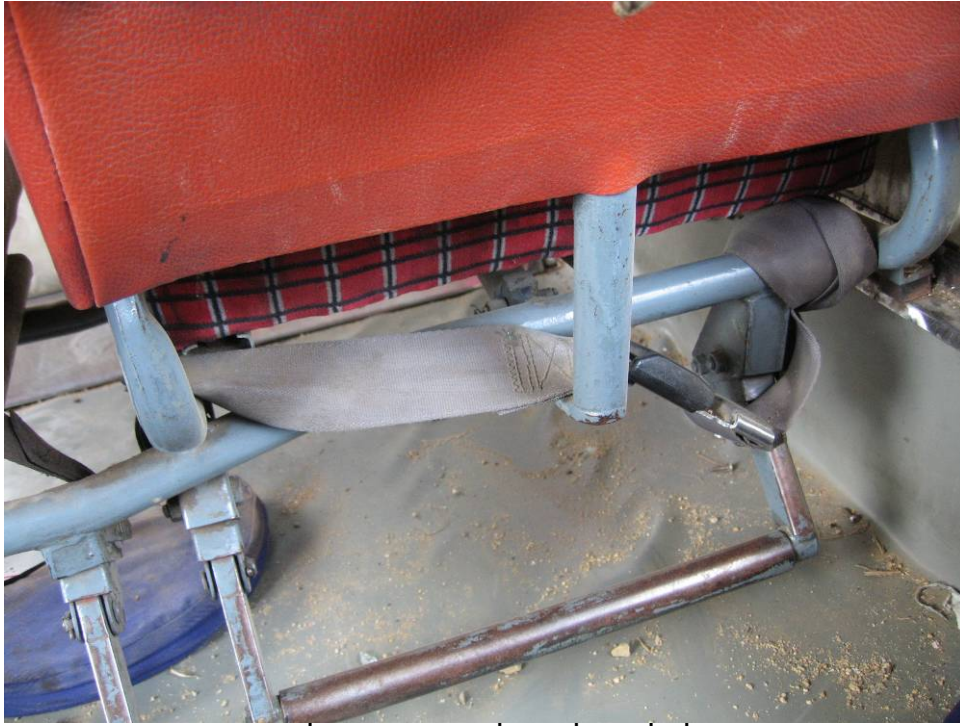
รูปที่ 9 เช็มขัดนิรภัยที่เบาะนั่งแถวที่หนึ่ง

จากการตรวจสอบตำแหน่งที่นั่งผู้โดยสาร พบว่าที่นั่งแถวที่หนึ่ง (ที่นั่งหมายเลข 1 – 4) มีการติดตั้งเข็มขัดนิรภัยแบบสองจุด (Lap Belt) แต่ถูกมัดเก็บไว้ที่ด้านหลังของเบาะนั่ง ซึ่งหน้าที่หลักของเข็มขัดนิรภัยคือ การยึดรั้งผู้ใช้ไว้กับที่นั่งในกรณีที่รถเกิดอุบัติเหตุ เพื่อป้องกันมิให้ผู้โดยสารเคลื่อนที่ไปกระทบกระทั่งกับวัสดุแข็งต่างๆ ภายในรถ โดยเฉพาะอุบัติเหตุรถพลิกคว่ำนี้ จึงสรุปได้ว่าไม่มีผู้โดยสารคนใดเลยที่ใช้เข็มขัดนิรภัย

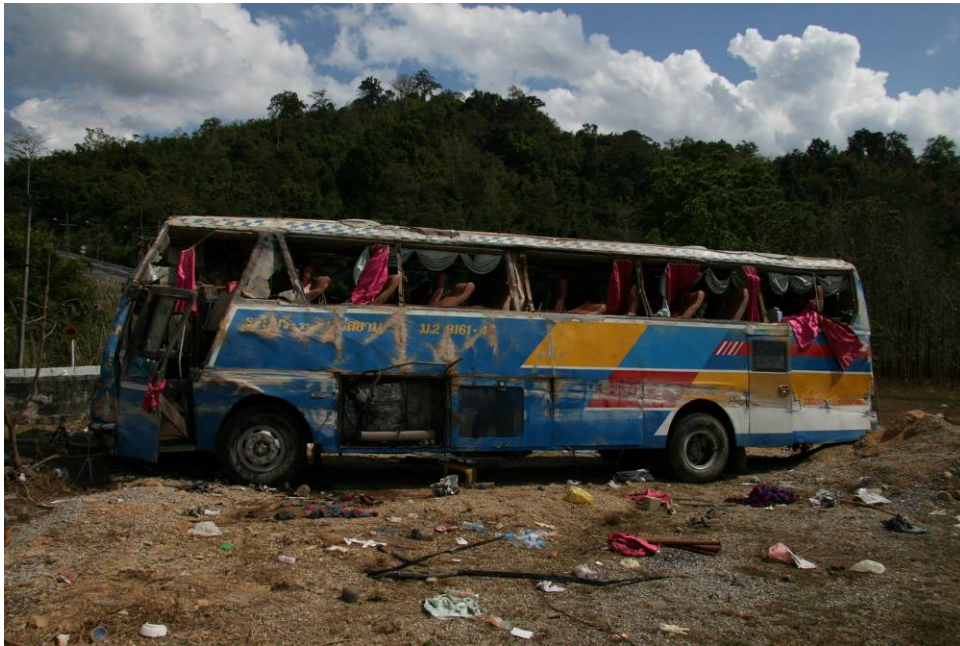
รูปที่ 10 ความเสียหายทางด้านซ้าย

รถคันดังกล่าวได้รับความเสียหายหลักบริเวณด้านซ้ายของรถ เป็นรอยที่เกิดจากการไถลของรถไปตามพื้นดินปนหญ้าและหิน มีรอยที่เกิดจากการขีดไถกับกำแพงคอนกรีตที่ความสูง 1.30 – 1.40 เมตรที่ด้านซ้ายยาวตลอดทั้งคัน (รูปที่ 10) รอยไถลบริเวณด้านซ้ายช่วงหน้ารถที่ความสูง 1.60 – 2.00 เมตร วัดมุมเอียงได้ 23 องศา (รูปที่ 11) กระจกด้านซ้ายของรถหลุดออกจากจุดยึดทั้งหมด มีเพียงที่ตำแหน่งที่นั่งแถวที่หนึ่ง ที่มีกระจกติดอยู่เพียงเล็กน้อย

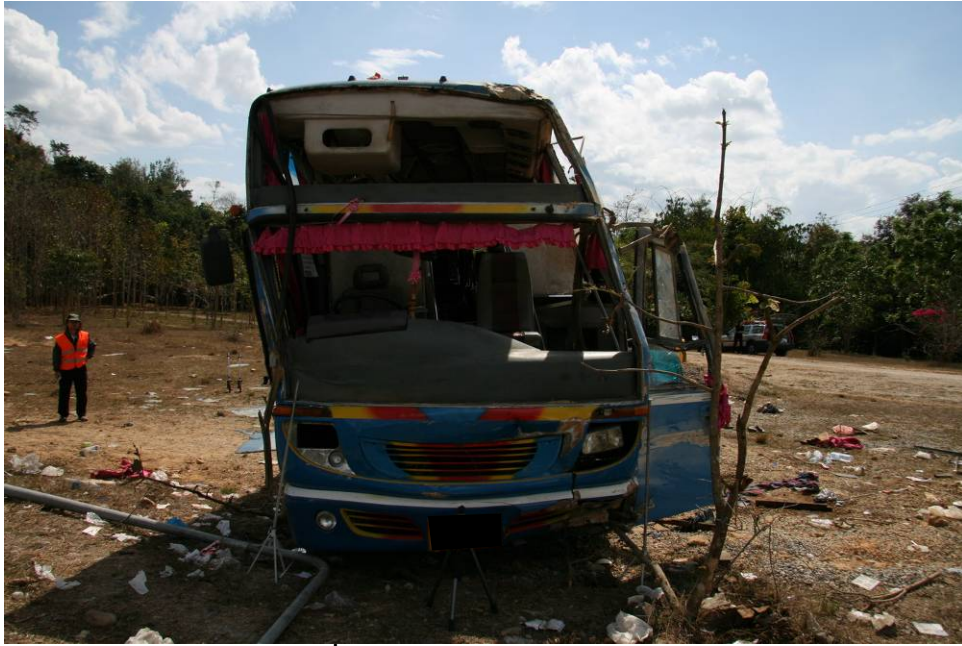
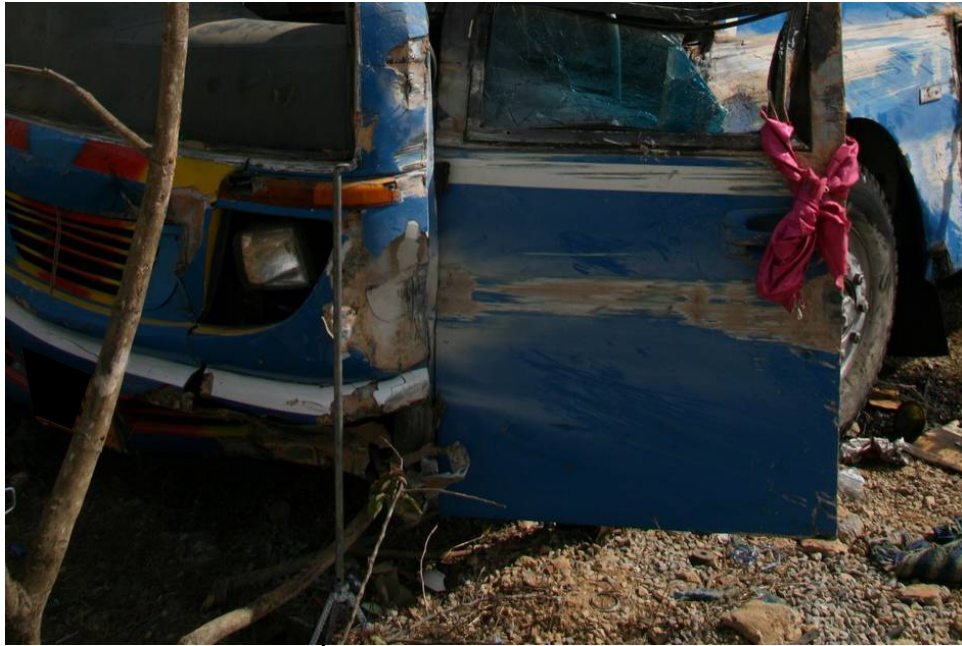
ตอนหน้าของรถ กระงกกันล้มหลุดออกจากจุดยึด บริเวณด้านหน้าซ้ายที่ความสูง 0.30 เมตรมีรอยยุบ เมื่อพิจารณาจากมิติของรอยชนแล้ว สามารถระบุได้ว่าเป็นรอยจากการปะทะกับกำแพงคอนกรีตถึงแม้ว่าจะมีความสูงน้อยกว่ากำแพงคอนกรีต เพราะรอยล้อรถที่กำแพงคอนกรีตแสดงให้เห็นถึงการยกตัวถึงของล้อหน้าซ้าย ทำให้จุดดังกล่าวปะทะเข้ากับส่วนบนของกำแพงคอนกรีตได้ (รูปที่ 12 และ 13)

รูปที่ 12 ความเสียหายทางด้านหน้า

รูปที่ 13 รอยปะทะบริเวณมุมหน้าซ้าย

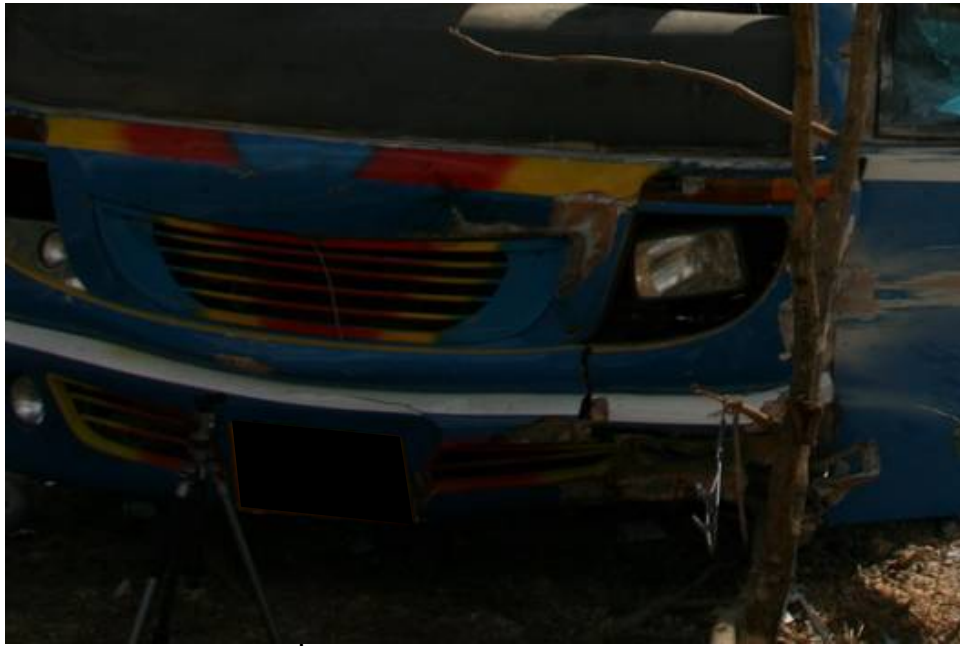
รูปที่ 14 รอยปะทะบริเวณไฟหน้าด้านซ้าย

รอยปะทะที่ด้านหน้าอีกจุดหนึ่งได้แก่ ตำแหน่งใกล้กับไฟหน้าด้านซ้ายที่ความสูง 1.40 เมตร (รูปที่ 14) โดยพิจารณาจากรอยยุบ ตำแหน่ง ทิศทางการเคลื่อนที่ของรถระหว่างการปะทะ และวัสดุที่ติดเบื่อน ไม่สามารถระบุได้ว่ารอยดังกล่าวเกิดจากการปะทะกับ กำแพงคอนกรีต ดังนั้น จึงเป็นไปได้ว่ารอยยุบดังกล่าวเกิดจากการปะทะระหว่างรถโดยสารและรถบรรทุกในช่วงเหตุการณ์ที่รถโดยสารไม่สามารถลดความเร็วได้ทัน เป็นเหตุให้ชนที่บริเวณด้านท้ายของรถบรรทุก อย่างไรก็ตาม ด้วยข้อจำกัดด้านเวลาและ สถานที่ จึงไม่สามารถประเมินรอยชนจากรถบรรทุกเพื่อความสะดวกคล้อยกันได้

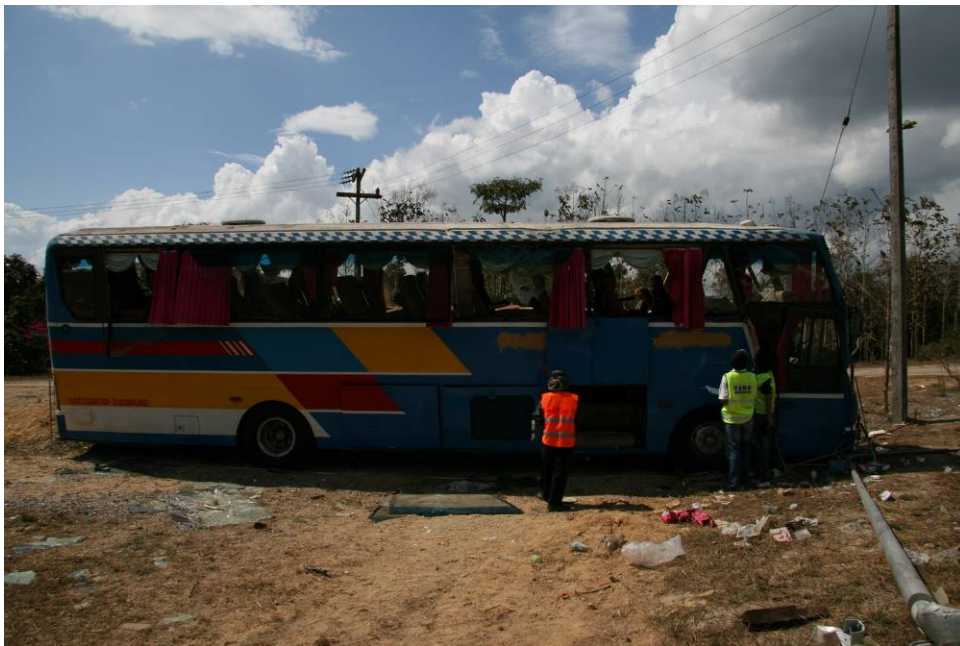
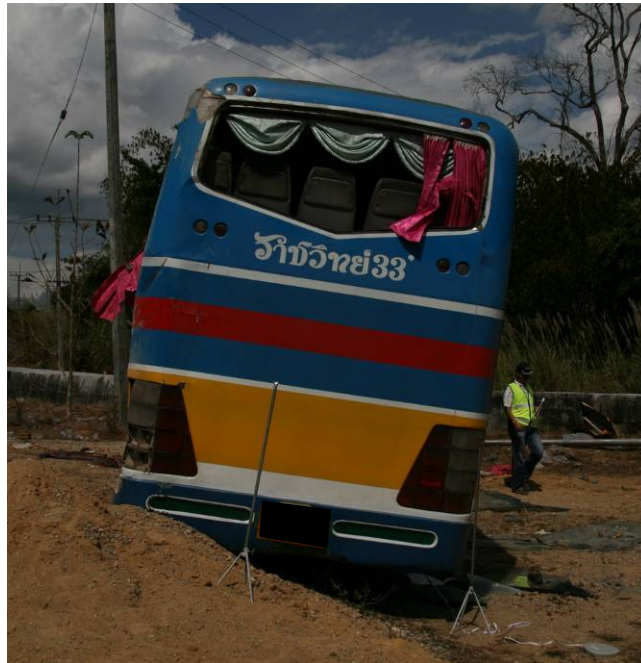
บริเวณด้านขวาและด้านหลังของรถ ไม่มีรอยเสียหายจากการปะทะแต่อย่างใด มีเพียงกระจกด้านขวาที่บางส่วนแตกจากแรงกระแทก และบางส่วนหลุดออกจากจุดยึด (รูปที่ 15 และ 16)

รูปที่ 15 ความเสียหายทางด้านขวา

รูปที่ 16 ความเสียหายทางด้านหลัง

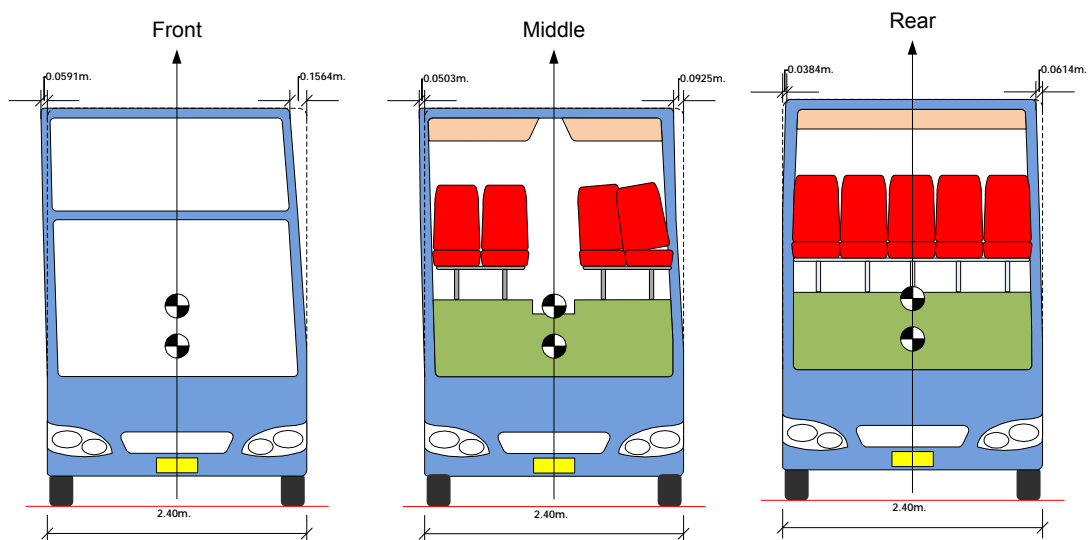
รูปที่ 17 มุมเอียงของโครงสร้างตัวรถ

โดยรวม ตัวรถได้รับความเสียหายจากแรงปะทะทางด้านซ้าย ทำให้โครงสร้างเสียรูปและเอียงไปตามแรงปะทะ รูปที่ 17 แสดงมุมเอียงของโครงสร้างรถทั้งสองด้านที่ตอนหน้า ตอนกลาง และตอนท้ายของรถ โดยได้พิจารณาหักลบความเอียงของรถจากพื้นดินที่ลาดเอียงออกแล้ว

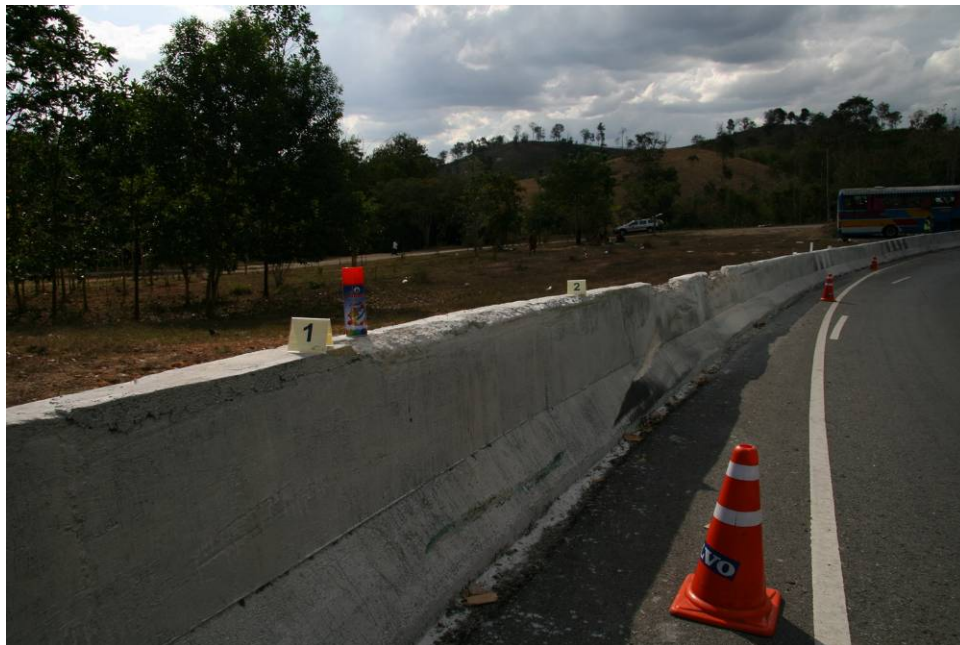
รูปที่ 25 จุดปะทะ

จุดปะทะจุดแรก (Point Of Impact, POI) (จุดที่ 1 รูปที่ 25) อยู่ห่างจากหลักกิโลเมตร 66+300 เป็นระยะทาง 10.3 เมตร มีรอยสีรถ โดยสารอยู่ฐานกำแพงคอนกรีต กำแพงคอนกรีตได้รับความเสียหายเล็กน้อยที่ส่วนบน ห่างออกไป 2.4 เมตร มีรอยยางรถติดอยู่ที่ กำแพงคอนกรีตอีกเช่นกัน (จุดที่ 2)

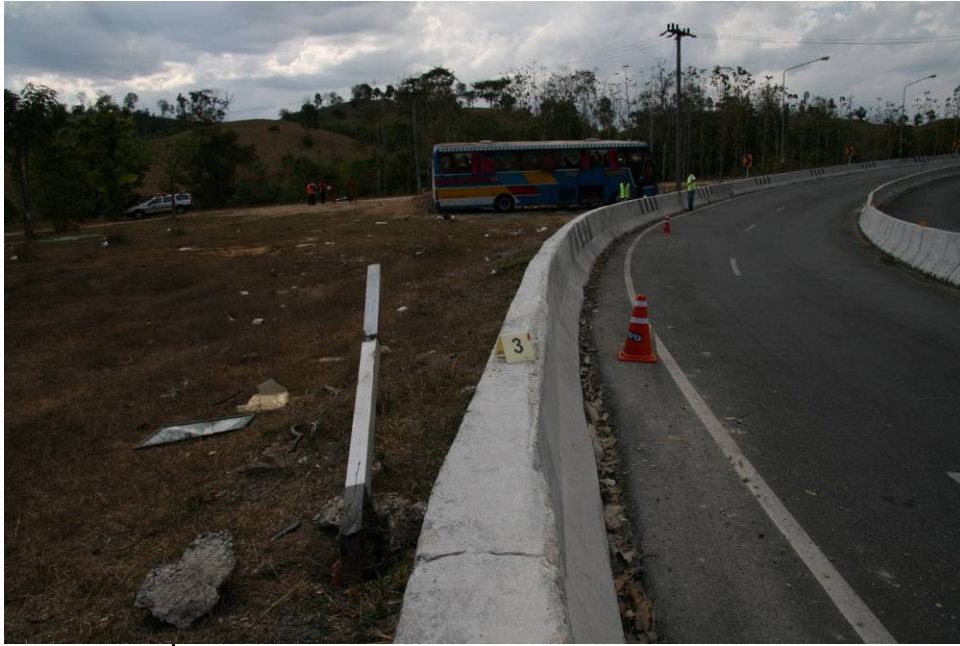
รูปที่ 26 ตำแหน่งของเสาป้ายแนวทางขวาและเสาไฟฟ้าส่องสว่าง

หลังจากนั้น รถเริ่มเสียหลักและไถลไปกับกำแพงคอนกรีต ห่างจากจุดปะทะไป 21.7 เมตร มีรอยความเสียหายของเสาป้ายแนวทาง ขวาและเสาไฟฟ้าสองสว่าง (จุดที่ 3) (รูปที่ 26)

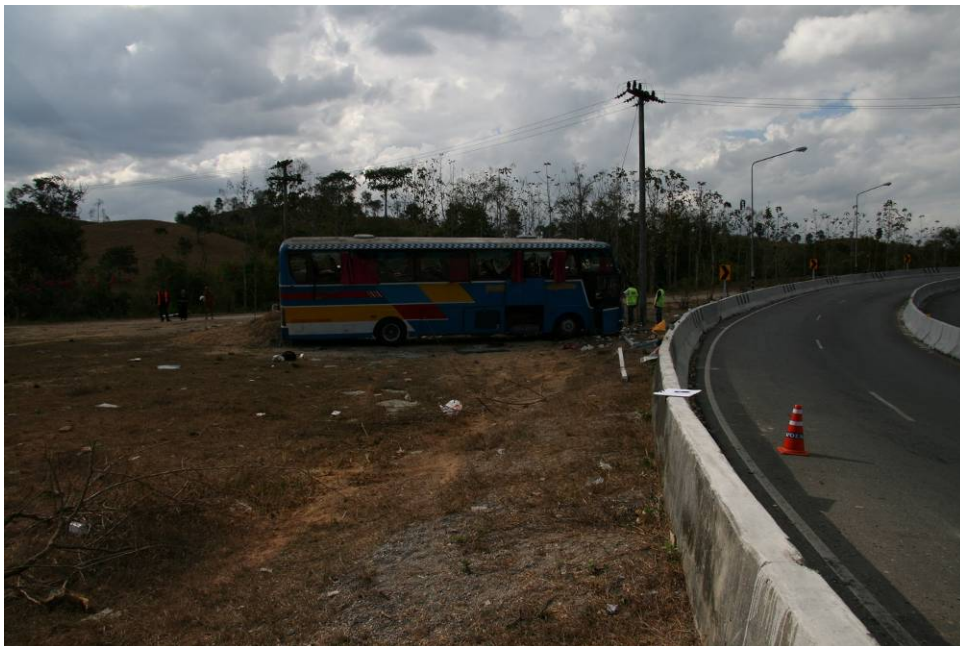
รูปที่ 27 จุดที่รถพลิกคว่ำตกลงบนพื้นดินหลังกำแพงคอนกรีต

จุดที่รถหลุดออกจากกำแพงคอนกรีตและพลิกคว่ำตกลงบนพื้นดินด้านหลังอยู่ห่างจากจุดปะทะ 44.5 เมตร และไถลไปกับพื้นดินปะทะกับเสาไฟฟ้าส่องสว่างอีกหนึ่งเสาที่ระยะห่างจากจุดปะทะ 52.2 เมตร (รูปที่ 27)

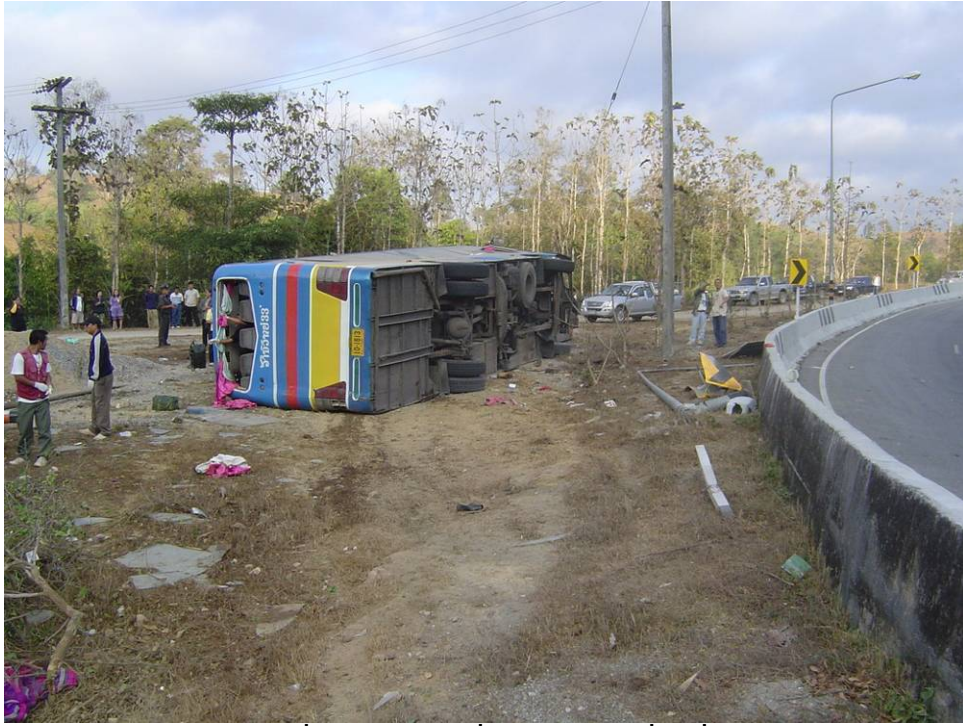
รูปที่ 28 จุดสุดท้ายที่รถหยุดการเคลื่อนที่
(ขอขอบคุณ ร.ต.ต. พันธุ์ล้าน ปฐมพรวิวัฒน์ เอื้อเฟื้อภาพ)

จุดสุดท้ายที่รถหยุดการเคลื่อนที่ (Point Of Rest, POR) อยู่บริเวณใกล้กับเสาสายไฟฟ้า คิดเป็นระยะทางที่รถเคลื่อนที่นับตั้งแต่จุดที่รถตกลงบนพื้นมาจนถึงจุดดังกล่าว 23.5 เมตร (รูปที่ 28)

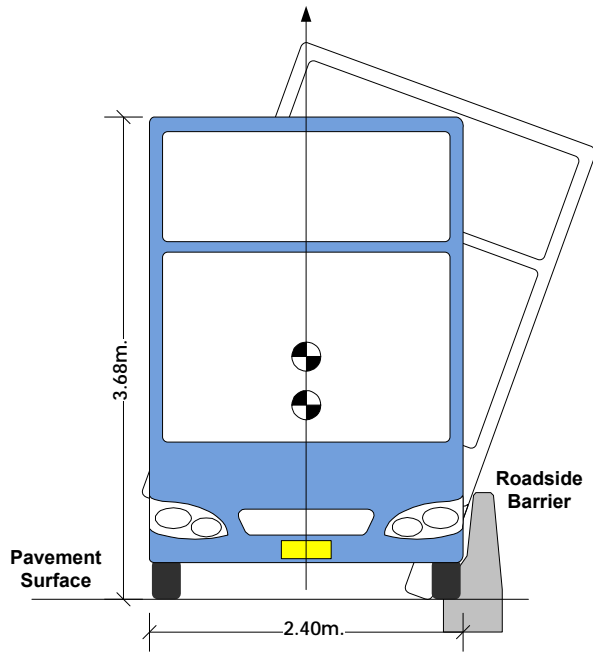
รูปที่ 31 สัดส่วนระหว่างรถโดยสารและกำแพงคอนกรีต

เนื่องจากกำแพงคอนกรีตถูกพิจารณาเป็นวัตถุแข็งยึดแน่น มีความสามารถในการรับแรงยึดหยุ่นต่ำ จึงไม่มีการถ่ายโอนพลังงานจากการเปลี่ยนรูปหรือดูดซับแรงกระแทกเหมือนวัสดุยึดหยุ่นอื่น เช่น เหล็ก ยาง หรือพลาสติก นอกจากนั้น การขาดความสมดุล (Incompatibility) ระหว่างสัดส่วนความสูงของรถโดยสารกับความสูงของกำแพงคอนกรีต เป็นเหตุให้รถโดยสารพุ่งลอยข้ามกำแพงคอนกรีตทันทีหลังการปะทะครั้งแรก (รูปที่ 31)
