กรกฎาคม 2553

สัญญาเลขที่ ACC2 53003

**โครงการศึกษาค่าความเสียหายของผิวทางที่มีผลต่อความปลอดภัยทางถนน
กรณีศึกษา: ผลกระทบของน้ำเมือกปลาบนถนนพระราม 2 จังหวัดสมุทรสาคร**

ผู้ช่วยศาสตราจารย์ ดร.กนกวีร์ กนิษฐ์พงศ์

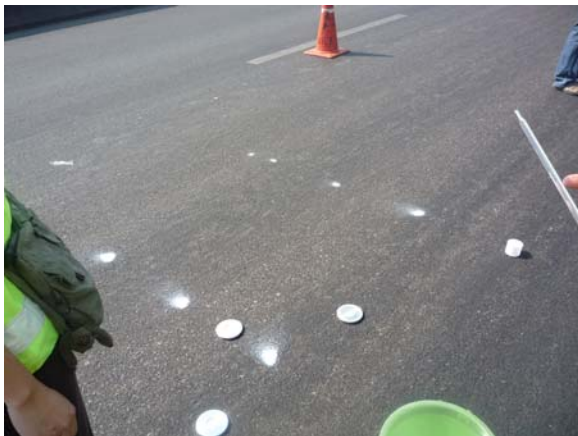
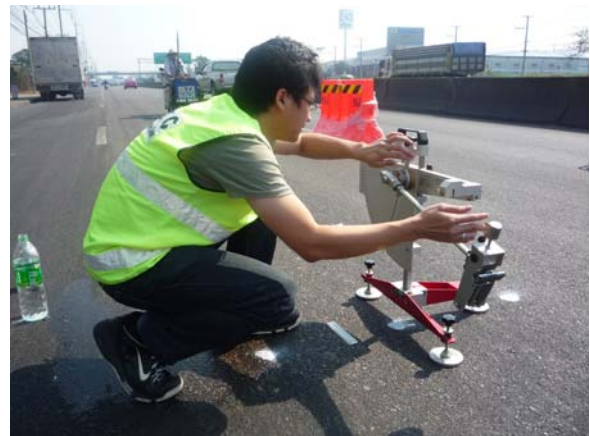
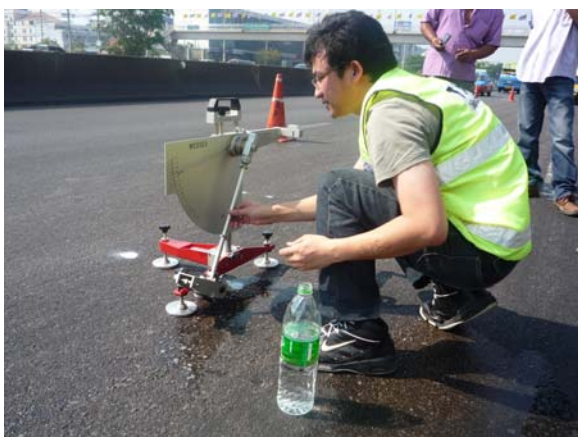
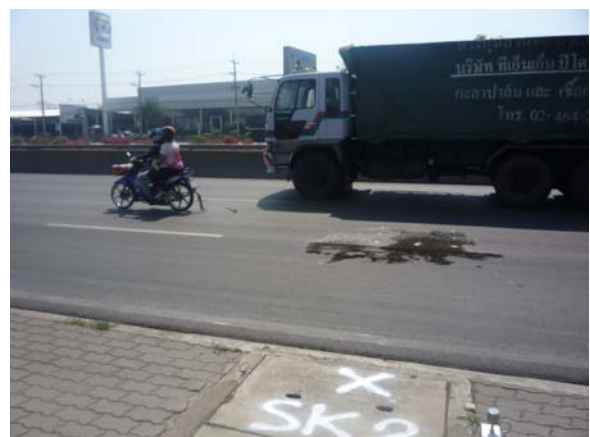
รูปที่ 7 การทดสอบหาค่าความเสียดทางบนถนนพระราม 2

จากการทดสอบหาค่าความเสียหายในบริเวณทั้งสองพบว่า สภาพผิวทางขณะปัจจุบันของถนนพระราม 2 ในบริเวณที่ได้รับผลกระทบจากน้ำเมือกปลา มีค่าความเสียหายอยู่ที่ค่า BPN เท่ากับ 35-36 ซึ่งจัดได้ว่ามีค่าที่ค่อนข้างต่ำมาก เมื่อเปรียบเทียบกับค่าความเสียหายมาตรฐานที่ถูกกำหนดไว้สำหรับถนนประเภทเดียวกัน โดยคณะผู้วิจัยได้อ้างอิงจากมาตรฐานของค่าความเสียหายที่เหมาะสมของถนนสายหลักที่สามารถใช้ความเร็วได้สูงเช่นเดียวกับถนนพระราม 2 จากประเทศออสเตรเลีย⁶ ที่ได้กำหนดไว้ว่า ค่าความเสียหายของถนนประเภทดังกล่าว ควรมีค่า BPN ไม่ต่ำกว่า 45 และจากประเทศสวีเดน⁷ ซึ่งได้กำหนดไว้ที่ค่าไม่ต่ำกว่า 65 เมื่อเปรียบเทียบกับค่าความเสียหายที่ทดสอบได้นั้น จะเห็นว่า ค่าความเสียหายขณะปัจจุบันของถนนพระราม 2 มีค่าต่ำกว่ามาตรฐานถึง 20-50%

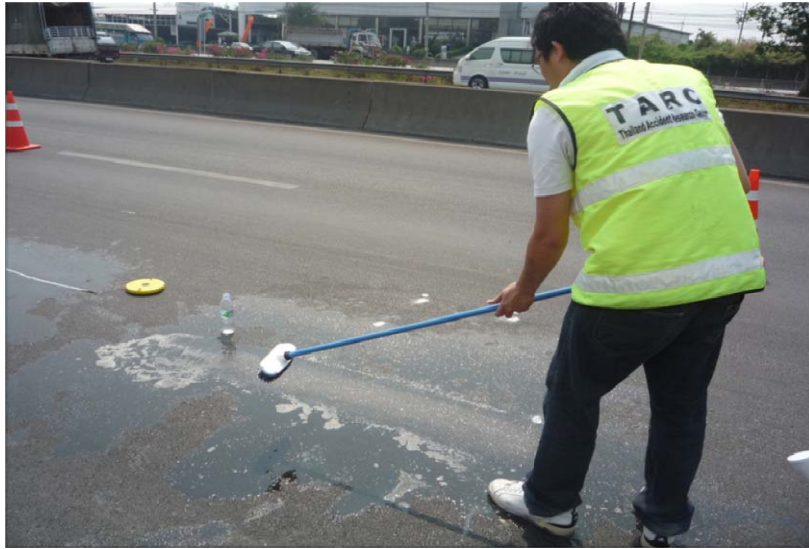
เพื่อเป็นการทดสอบว่าน้ำเมือกปลานั้น มีผลกระทบต่อค่าความเสียหายของผิวทางจริงหรือไม่ ทางคณะผู้วิจัยจึงได้ทำความสะอาดผิวทางบริเวณที่ทำการทดสอบดังกล่าว (รูปที่ 9) และได้ทำการทดสอบหา ค่าความเสียหายอีกครั้งหนึ่งหลังจากทำความสะอาดเพื่อกำจัดคราบจากน้ำเมือกปลาออกไปจากบริเวณ พื้นที่ที่ทำการทดสอบ โดยค่าความเสียหายที่ทดสอบได้ใหม่หลังจากการทำความสะอาดแล้วนั้น ได้ถูกสรุปดังใน ตารางที่ 4

รูปที่ 9 การทำความสะอาดผิวทางบริเวณที่ทำการทดสอบ

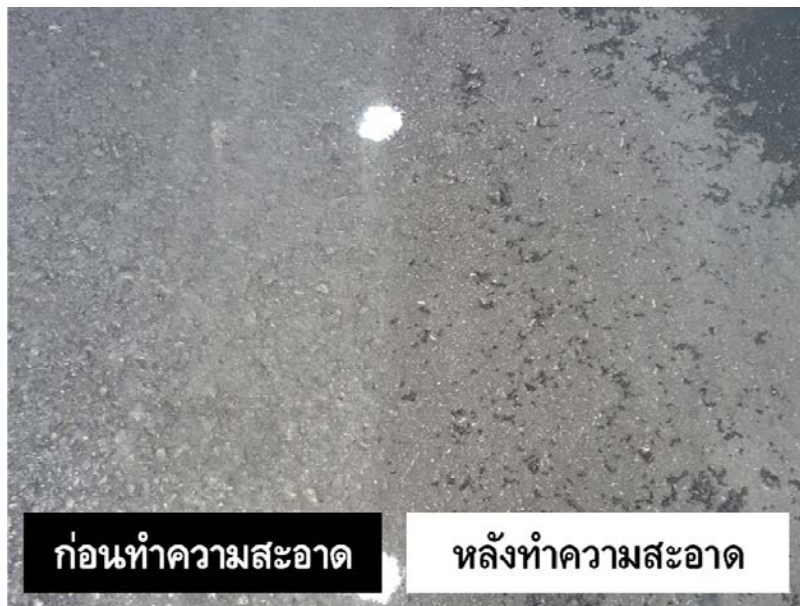
รูปที่ 10 การเปรียบเทียบผิวทางก่อนทำความสะอาดและหลังทำความสะอาด

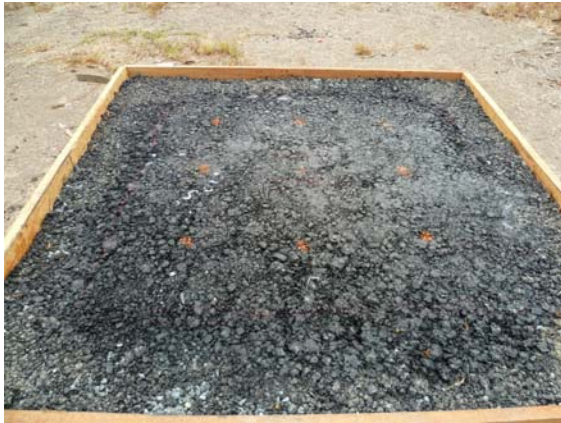
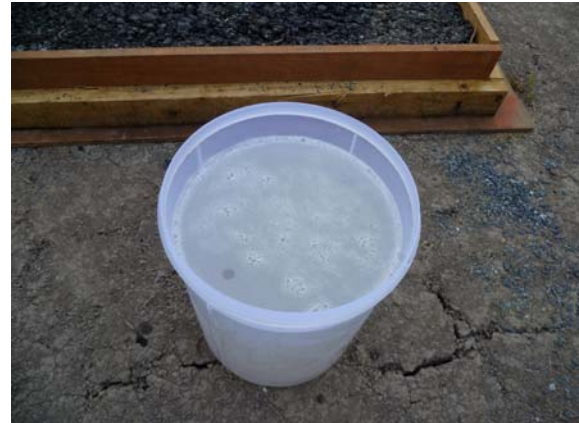
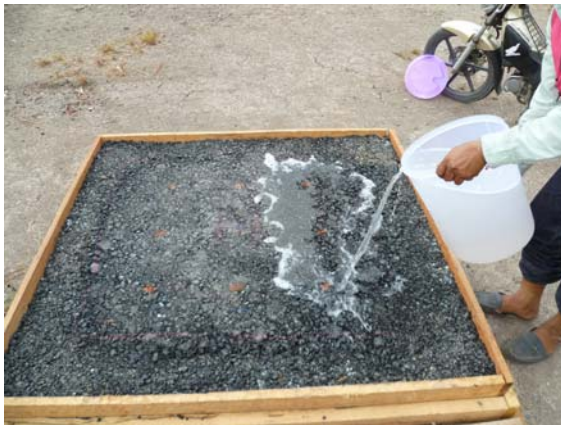
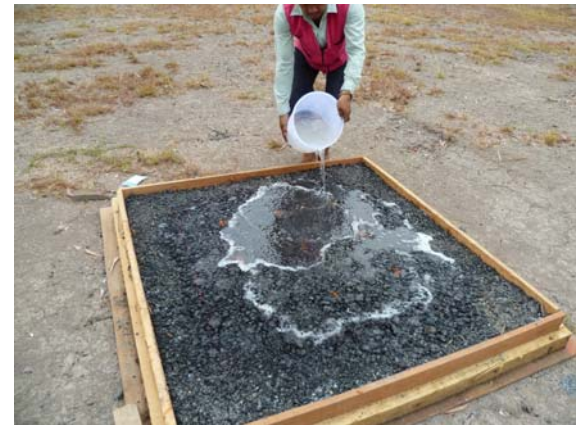
จากนั้นทางคณะผู้วิจัยได้เทน้ำเมือกปลาที่มีความเข้มข้นสูงลงบนแผ่นผิวทางจำลอง เป็นเวลาต่อเนื่องติดต่อกันทุกวัน ทั้งหมดในระยะเวลา 1 เดือน เพื่อจำลองสภาพผิวทางจริงบนถนนพระราม 2 ในบริเวณที่ได้รับผลกระทบจากน้ำเมือกปลา จากนั้นจึงทำการทดสอบหาค่าความเสียดทานในขั้นตอนการทำงานต่อไป น้ำเมือกปลาที่นำมาใช้ในการทดลองนั้น คือน้ำเมือกปลาที่ได้จากตลาดรับส่งอาหารทะเลซึ่งมีสภาพใกล้เคียงกับน้ำเมือกปลาที่รั่วไหลลงสู่ถนนพระราม 2 **รูปที่ 11** แสดงแผ่นจำลองผิวทางที่เตรียมในห้องปฏิบัติการและการทดลองเทน้ำเมือกปลาเพื่อจำลองสภาพผิวทางบนถนนพระราม 2

รูปที่ 11 แผ่นจำลองผิวทางที่เตรียมในห้องปฏิบัติการเพื่อทำการจำลองสภาพผิวทางที่ได้รับผลกระทบจากน้ำเมื่อกปลา

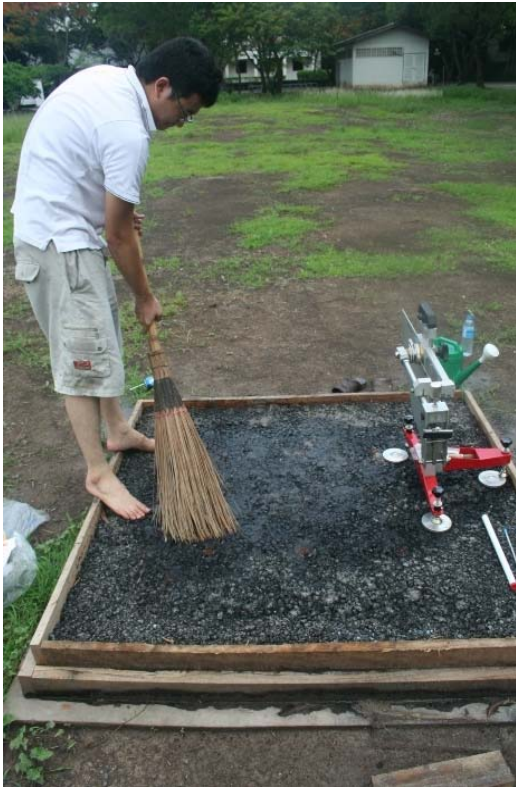
รูปที่ 13 การล้างน้ำและกวาดด้วยไม้กวาด

จาก รูปที่ 17 ค่าความเสียดทานของผิวทางในขณะที่ได้รับผลกระทบจากน้ำเมือกปลามาเป็นระยะเวลา 1 เดือน มีค่าเท่ากับ 60 เมื่อมีการทำความสะอาดด้วยวิธีที่แขวงกรมทางหลวงดำเนินการอยู่ในปัจจุบัน คือการล้างน้ำแล้วกวาดด้วยไม้กวาด พบว่าค่าความเสียดทานไม่ได้มีค่าสูงขึ้นแต่อย่างใด แต่ยังคงมีค่าความเสียดทานเท่าเดิมที่ 60 ผลการทดสอบแสดงให้เห็นว่าวิธีทำความสะอาดนี้ไม่สามารถปรับปรุงค่าความเสียดทานของผิวทางที่ได้รับผลกระทบจากน้ำเมือกปลาให้ดีขึ้นได้ หรืออีกนัยหนึ่งคือ การ

ล้างน้ำแล้วกวาดด้วยไม้กวาด ไม่สามารถทำความสะอาดหรือขจัดน้ำเมือกปลาออกจากผิวทางได้ แต่เมื่อใช้แปรงขัดทำความสะอาด แม้ว่าจะขัดด้วยน้ำเปล่า ก็สามารถปรับปรุงค่าความเสียหายให้สูงขึ้นได้ถึง 68 อย่างไรก็ตาม การขัดผิวทางต้องใช้ความพยายามเป็นอย่างมากในการทำความสะอาดผิวถนนตลอดทั้งสายทาง ทั้งในด้านแรงงานคนและอุปกรณ์ที่ใช้ในการขัดทำความสะอาด ซึ่งในปัจจุบัน ยังไม่มีอุปกรณ์หรือเครื่องมือที่ใช้ขัดทำความสะอาดผิวทางอย่างง่าย ถูกนำมาใช้ในประเทศไทย ดังนั้นในอนาคตอันใกล้อาจต้องพิจารณาให้มีการนำมาใช้ซึ่งเครื่องมือในการขัดทำความสะอาดผิวทางซึ่งมีการใช้กันอย่างแพร่หลายแล้วในต่างประเทศ เช่น เครื่องทำความสะอาดผิวทางแบบใช้น้ำล้างและดูดสิ่งสกปรกขึ้นมาทันที (power-washing unit) ดังแสดงในรูปที่ 18 ซึ่งเป็นรถเคลื่อนที่ที่มีเครื่องมือที่ใช้แรงดันน้ำฉีดบนผิวทางเพื่อทำความสะอาดคราบต่างๆ ที่เกาะบนผิวถนนรวมถึงวัสดุอุดถนนผิวทาง จากนั้นใช้แปรงขนาดใหญ่ทำความสะอาดแล้วดูดสิ่งสกปรกเก็บเข้าไว้ภายในเครื่อง วิธีนี้ได้ถูกพิสูจน์แล้วว่าประสิทธิภาพทั้งการทำความสะอาดสิ่งอุดถนนประเภทวัสดุอินทรีย์และวัสดุที่เป็นทราย นอกจากนี้ยังมีความสะดวกรวดเร็วในการทำความสะอาดเนื่องจากมีลักษณะเป็นรถเคลื่อนที่ที่สามารถวิ่งบนผิวทางและปะปนกับจราจรทั่วไป โดยไม่ต้องปิดถนนเมื่อต้องการทำความสะอาดผิวทาง

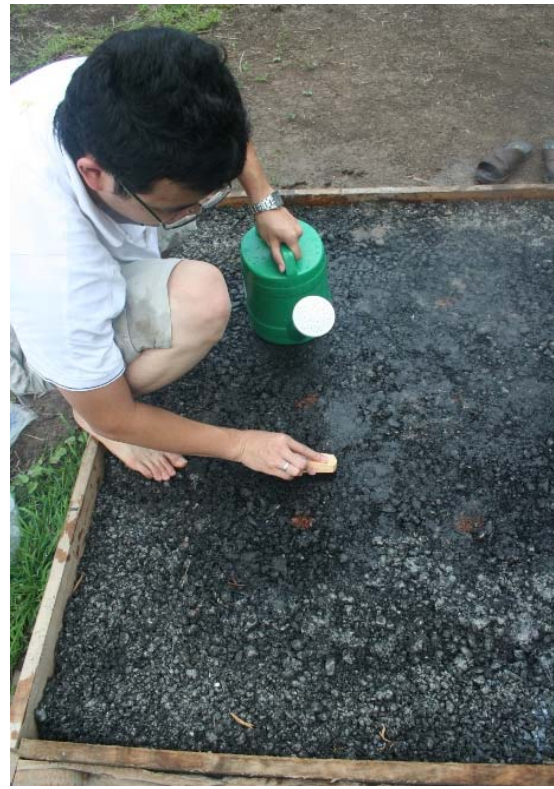
รูปที่ 14 การล้างน้ำและขัดด้วยแปรง

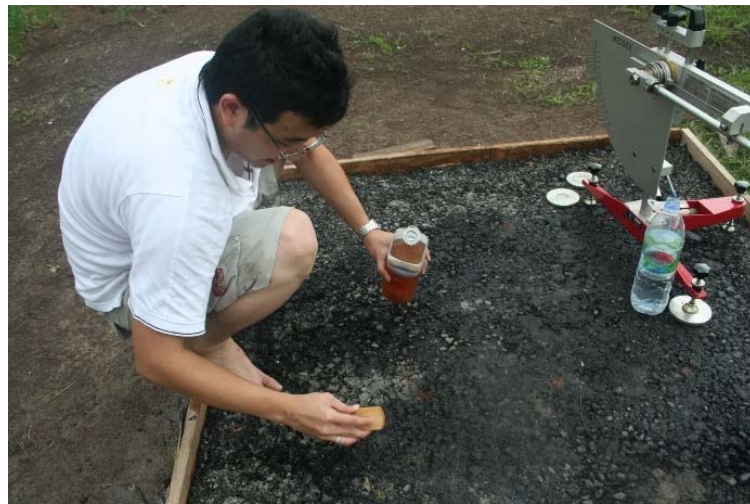
รูปที่ 15 การราดผิวทางด้วยน้ำยาหมักจุลินทรีย์แล้วขัดด้วยแปรงทำความสะอาด

วิธีการทำความสะอาดอีกวิธีหนึ่งที่สามารถนำมาใช้ในการทำความสะอาดผิวทางจากคราบน้ำเมือกปลาได้ และนำมาทดลองใช้ในการศึกษานี้คือ การราดผิวทางด้วยน้ำยาหมักจุลินทรีย์ หรือที่เรียกกันโดยทั่วไปว่า น้ำยา EM โดยทำการราดน้ำยาในระยะเวลาพลบค่ำ จากนั้นทิ้งไว้ข้ามคืน ค่าความเสียหายที่ทดสอบได้หลังจากราดน้ำยาและทิ้งไว้ข้ามคืนมีค่าสูงขึ้นที่ 65 ซึ่งแสดงให้เห็นถึงการปรับปรุงค่าความเสียหายที่ดีขึ้น หรือวิธีการดังกล่าวสามารถทำความสะอาดผิวทางจากคราบน้ำเมือกปลาได้ แต่เมื่อขัดด้วยแปรงทำความสะอาดหลังจากการใช้น้ำยาหมักจุลินทรีย์ ค่าความเสียหายที่ทดสอบได้ก็ยังมีค่าสูงขึ้นไปอีก คือมีค่าอยู่ที่

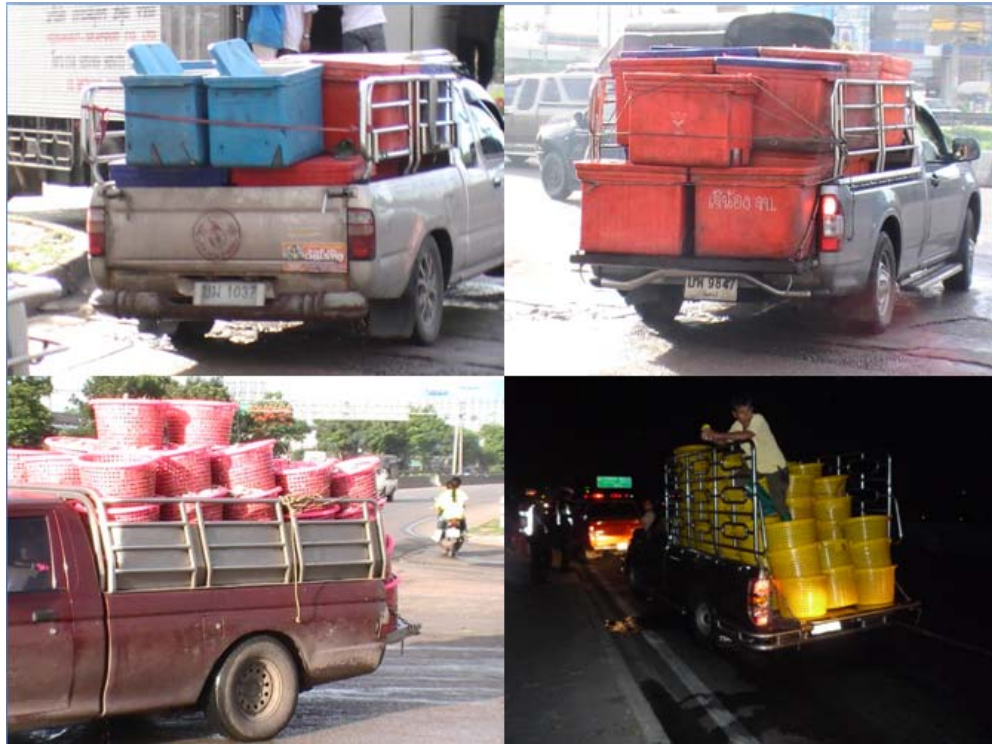
รูปที่ 19 รถบรรทุก 4 ล้อ ไม่มีฝาปิดภาชนะ (ชาย-บน) รถบรรทุก 4 ล้อ มีฝาปิดภาชนะ (ขวา-บน)
รถบรรทุก 4 ล้อ บรรทุกหิ้ว (ชาย-ขวา ล่าง)

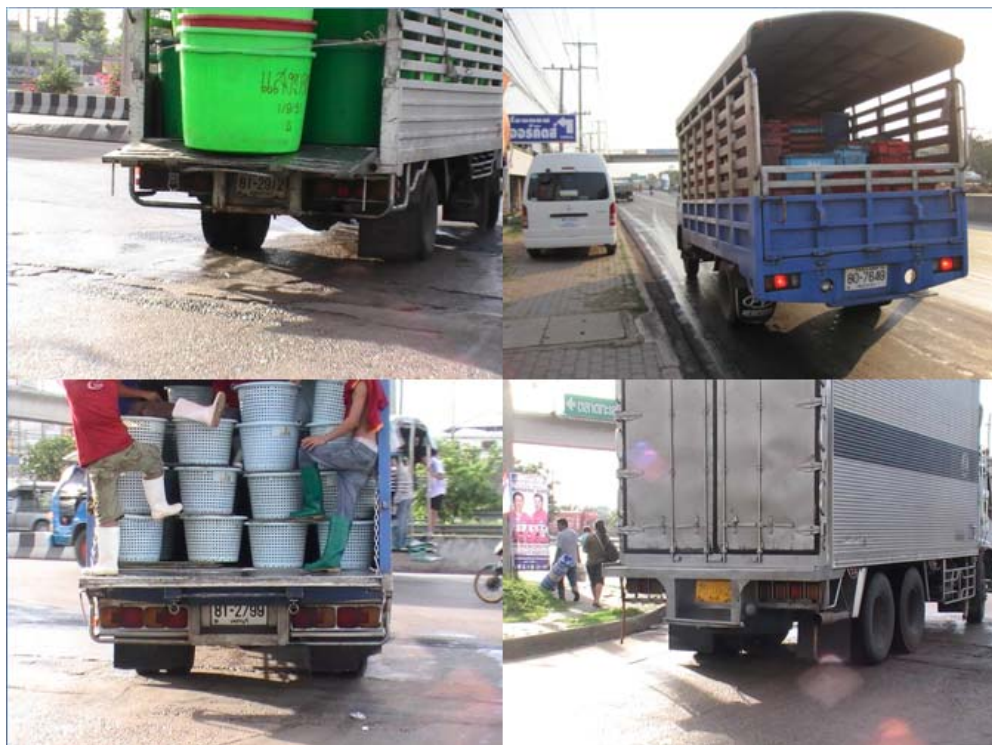
รูปที่ 20 รถบรรทุก 6 ล้อ ไม่มีฝาปิดภาชนะ (ชาย-บน) รถบรรทุก 6 ล้อ มีฝาปิดภาชนะ (ขวา-บน)
รถบรรทุก 6 ล้อ บรรทุกหิ้ว (ชาย-ล่าง) รถบรรทุก 6 ล้อ ตู้คอนเทนเนอร์ (ขวา-ล่าง)

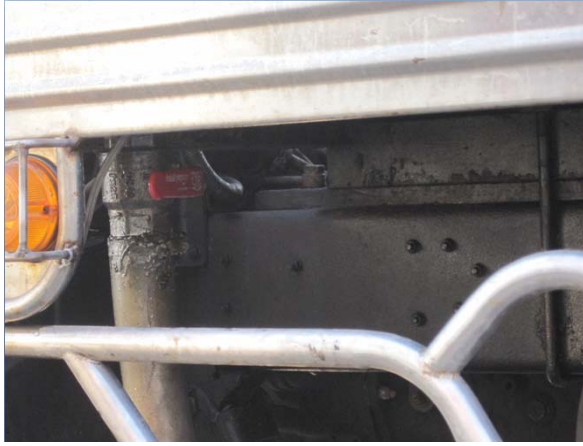
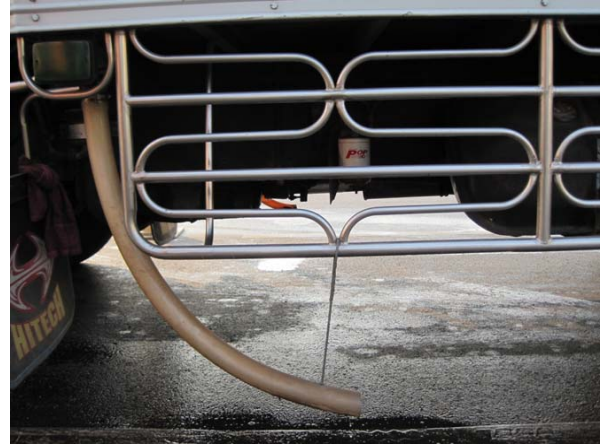
สำหรับรถบรรทุก 6 ล้อ ที่มีลักษณะเป็นตู้คอนเทนเนอร์ เป็นประเภทรถที่พบว่าเดินทางออกมาจากตลาดทะเลไทยมากที่สุด โดยส่วนใหญ่แล้ว รถบรรทุกประเภทนี้จะมีการติดตั้งท่อต่อจากตู้คอนเทนเนอร์และมีวาล์วควบคุมการปิดเปิด เพื่อควบคุมน้ำเมือกปลาที่อยู่ภายในตู้คอนเทนเนอร์ไม่ให้ไหลลงสู่ผิวนอนระหว่างการเดินทาง และวาล์วปิดเปิดสามารถควบคุมให้มีการปล่อยน้ำเมือกปลาในทีเฉพาะที่ไม่ใช่บนผิวทางได้ (ดัง รูปที่ 23) ถึงกระนั้นก็ตาม ยังคงสังเกตเห็นได้ว่ารถบรรทุกตู้คอนเทนเนอร์มีอัตราการรั่วไหลถึง 55% ซึ่งมีสาเหตุมาจากรถบรรทุกส่วนใหญ่มีการเปิดวาล์วทิ้งไว้ขณะเดินทาง และปล่อยให้มีน้ำปลารั่วไหลอยู่ (รูปที่ 24) รถบรรทุกประเภทตู้คอนเทนเนอร์นี้มักเป็นรถบรรทุกของผู้ประกอบการรายใหญ่ หรือเป็นรถบรรทุกของบริษัทที่รับส่งสินค้าทะเลจากตลาดทะเลไทยไปยังโรงงานต่างๆ รถบรรทุกตู้คอนเทนเนอร์ที่มีการติดตั้งท่อและวาล์วเพื่อควบคุมการรั่วไหล จัดได้ว่าเป็นรถบรรทุกที่มีมาตรการในการควบคุมการรั่วไหลของน้ำเมือกปลาได้ในระดับหนึ่ง อย่างไรก็ตามผู้ประกอบการควรเข้มงวดกับพนักงานขับรถที่ควรให้ความใส่ใจในการปิดวาล์วทุกครั้งในขณะที่รถบรรทุกเดินทางเพื่อป้องกันไม่ให้เกิดการรั่วไหลของน้ำเมือกปลาลงสู่ผิวนอน ส่วนในกรณีของรถบรรทุกประเภทเดียวกันที่ไม่มีการติดตั้งท่อและวาล์วควบคุม ทางกรมขนส่งทางบกควรมีมาตรการในการตรวจสอบ และกำหนดบทลงโทษกับผู้ประกอบการที่ไม่ดำเนินการตามมาตรการดังกล่าว

รูปที่ 23 การติดตั้งท่อและวาล์วควบคุมการปิดเปิด

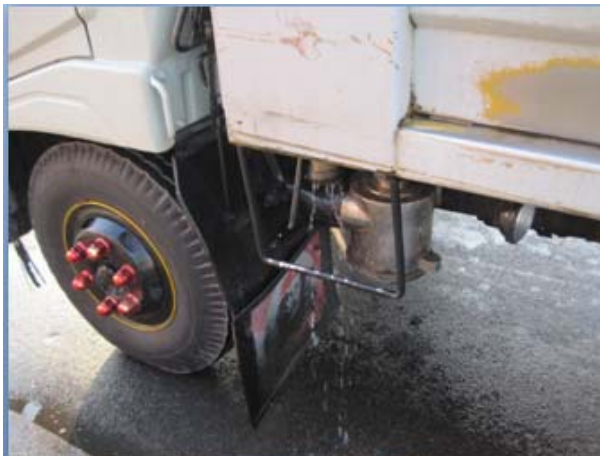
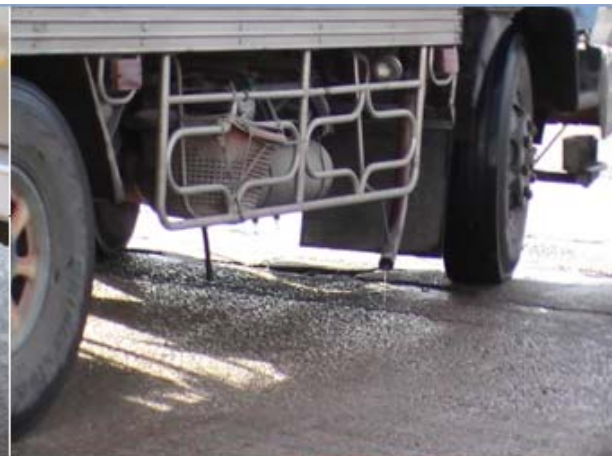
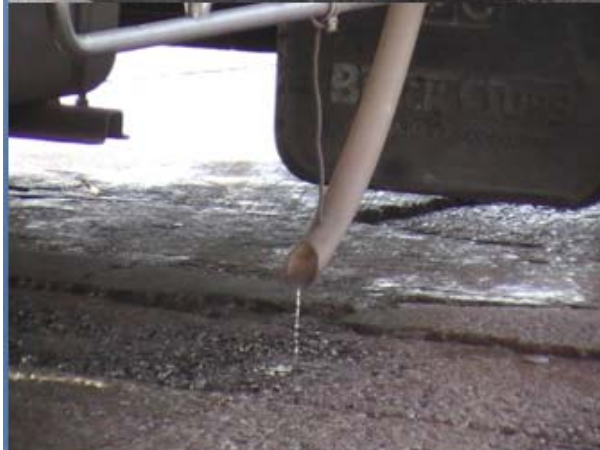
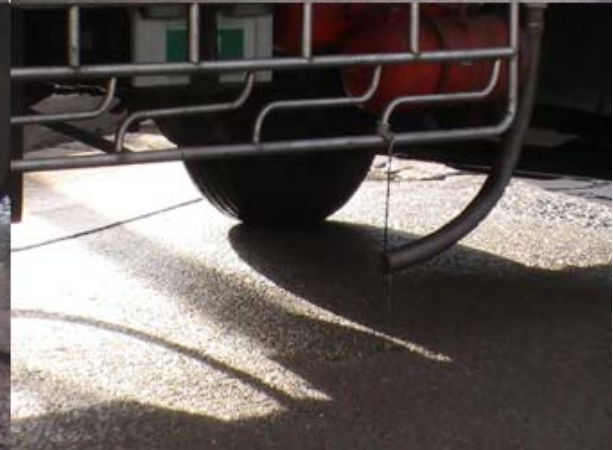
รูปที่ 24 การติดตั้งท่อและวาล์วควบคุมการปิดเปิดแต่ยังมีการปล่อยน้ำเมื่อกปลาลงสู่ผิวถนน
