# รายงานวิจัยฉบับสมบูรณ์

วิจัยการจัดการความปลอดภัย

บริเวณโรงเรียนพื้นที่ศึกษาในจังหวัดสิงห์บุรี

โครงการ วิจัยการจัดการความปลอดภัย  
บริเวณโรงเรียนพื้นที่ศึกษาในจังหวัดสิงห์บุรี  
สัญญาเลขที่ ACC2 53002

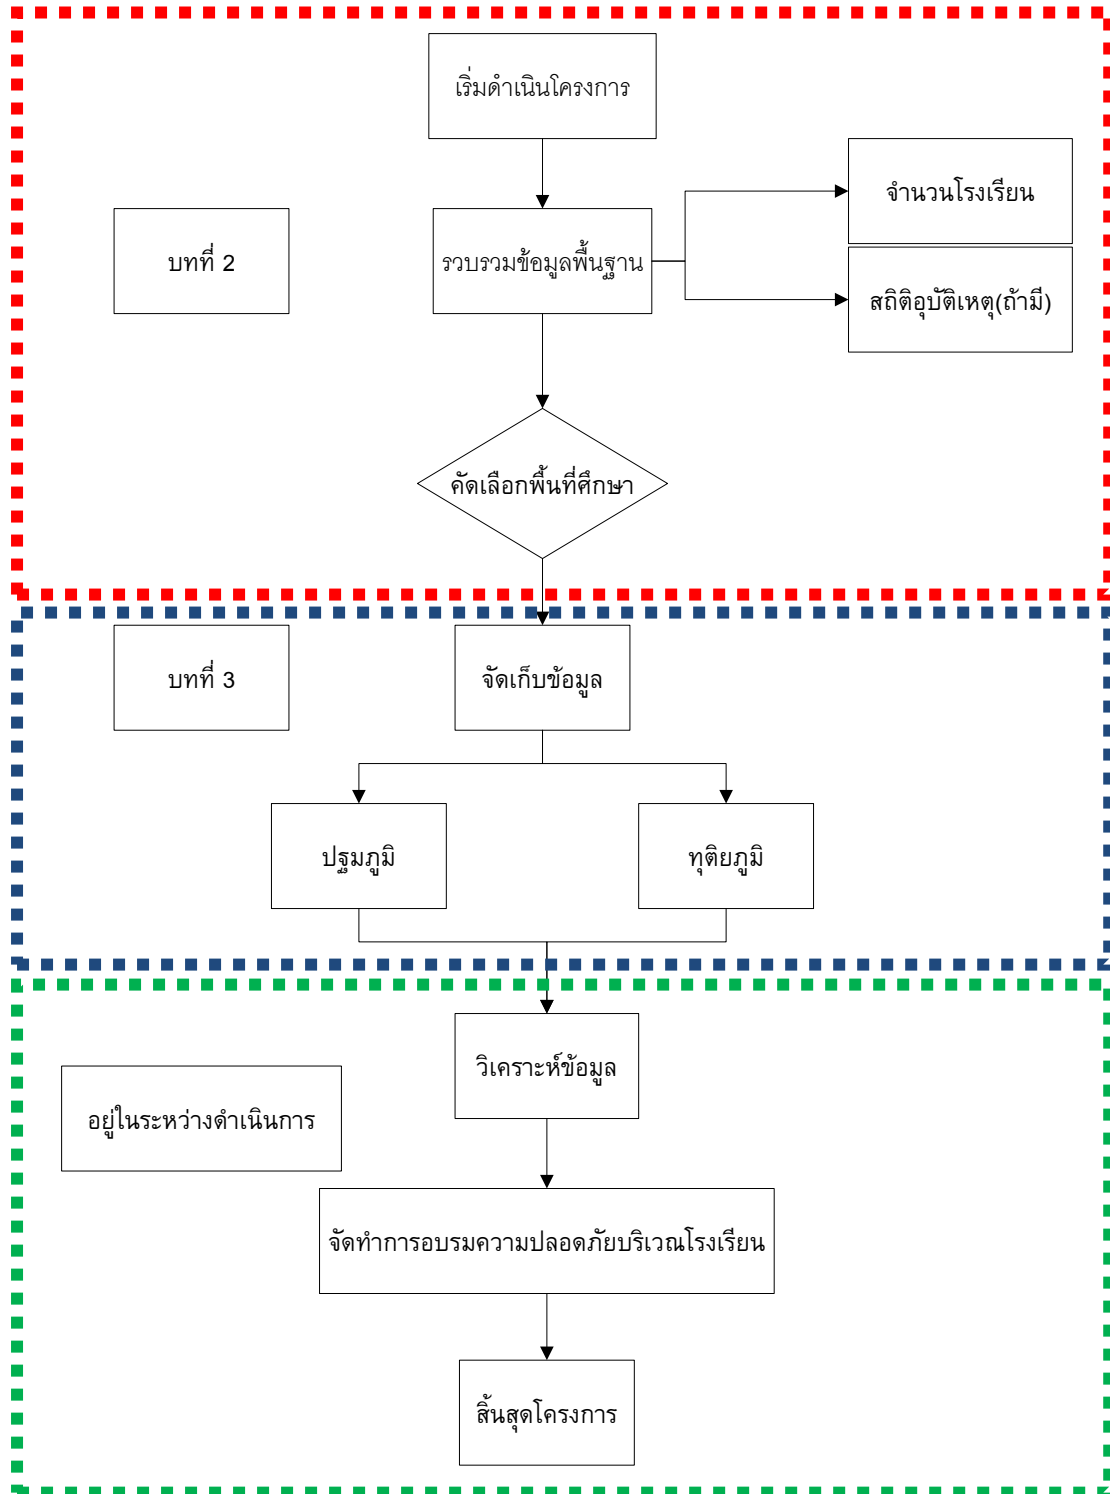
รูปที่ 2.2-1 แสดงขั้นตอนการดำเนินงาน

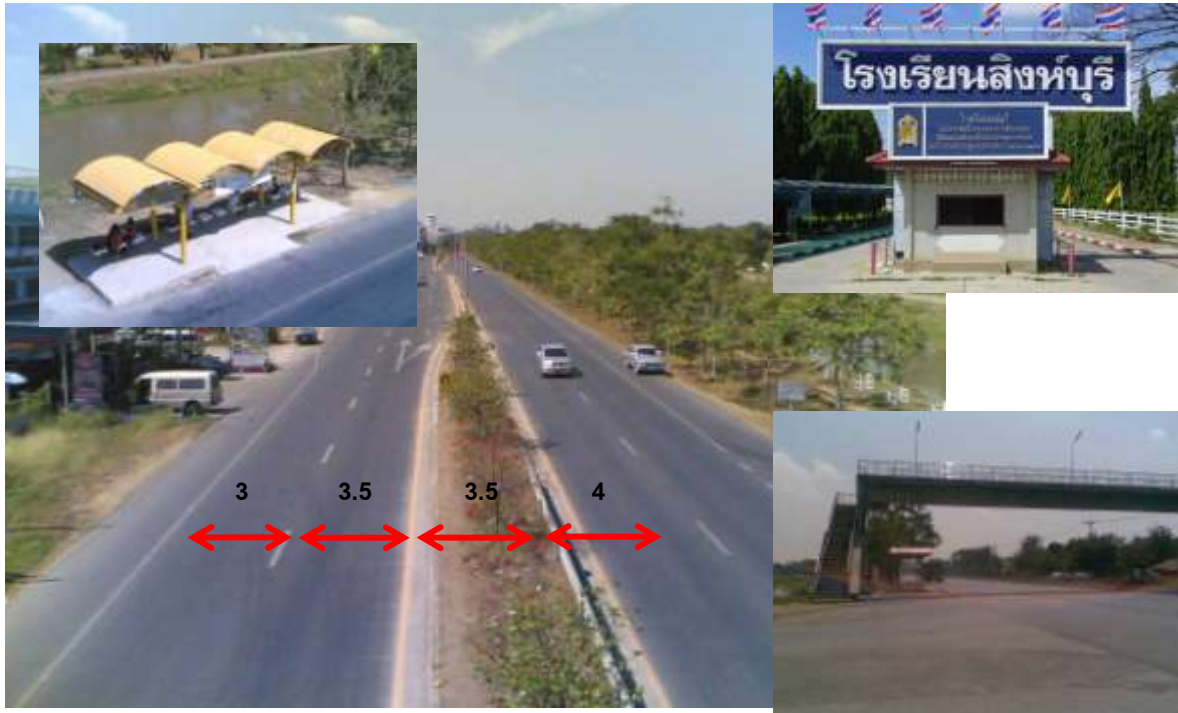
รูปที่ 2.3-2 แสดงลักษณะทางกายภาพถนนทางหลวงหมายเลข 311 บริเวณหน้าโรงเรียนสิงห์บุรี

โรงเรียนสิงห์บุรีตั้งอยู่บริเวณ ถนนทางหลวงหมายเลข 311 (ด้านหน้า) ตำบลบางมัญ อำเภอเมือง จังหวัดสิงห์บุรี มีการจัดการเรียนการสอนตั้งแต่ระดับมัธยมศึกษาปีที่ 1 ถึงมัธยมศึกษาปีที่ 6 มีจำนวนนักเรียน 3,609 คน บริเวณหน้าโรงเรียนนั้นเป็นถนนทางหลวงหมายเลข 311 ซึ่งเป็นถนน 4 ช่องจราจร แต่ละช่องทางจราจรมีความกว้าง 3.5 เมตร โดยมีไหล่ทางกว้าง 3.5 เมตรทั้งสองฝั่ง และมีเกาะกลางถนนยาว 4 เมตร แบ่งทิศทางการจราจรบนถนนดังกล่าว พร้อมทั้งมีสะพานลอยและจุดจอดรถรับผู้โดยสารสำหรับรถประจำทาง ดังแสดงในรูปที่ 2.3-1 และ 2.3-2 ตามลำดับ

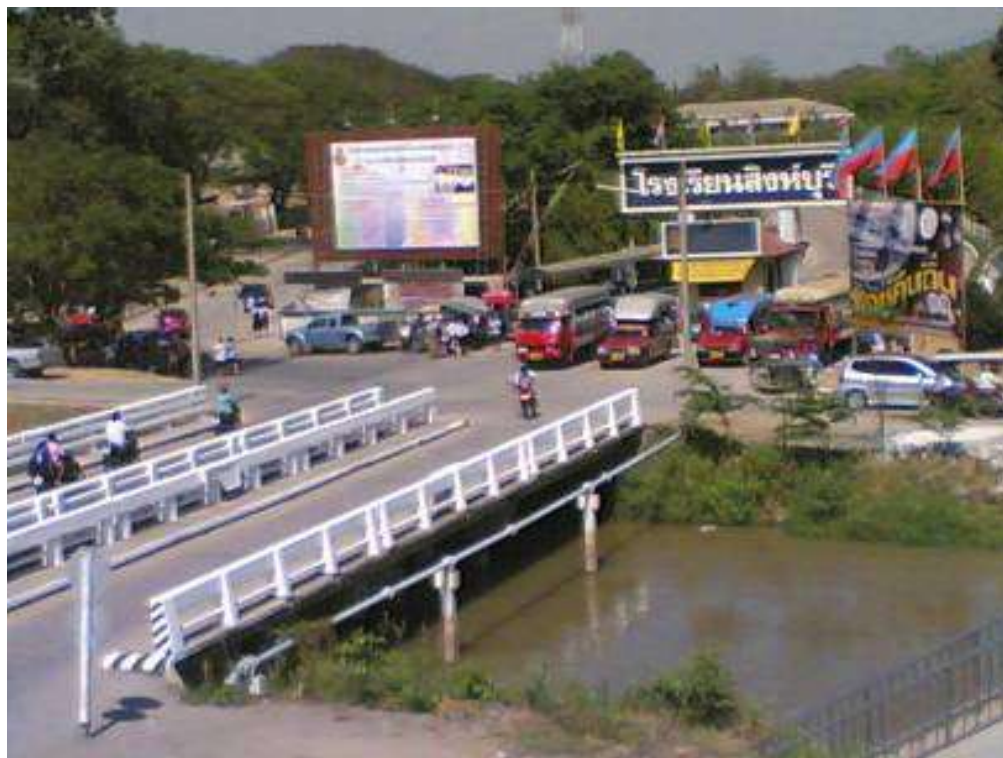
รูปที่ 2.4-1 แสดงปัญหาการจอดรถรับส่งนักเรียนบริเวณหน้าโรงเรียน

ปัญหาดังกล่าวนั้นเป็นปัญหาที่เกิดขึ้นเนื่องจากบริเวณหน้าโรงเรียนเป็นพื้นที่แคบ ทำให้ไม่มีพื้นที่ที่เพียงพอต่อการรองรับกับจำนวนรถจักรยานยนต์ของนักเรียน จึงทำให้เกิดความหนาแน่นและกีดขวางการจราจรเนื่องจากไม่มีการจัดพื้นที่การจอดรถอย่างเหมาะสม ดังรูปที่ 2.4-2

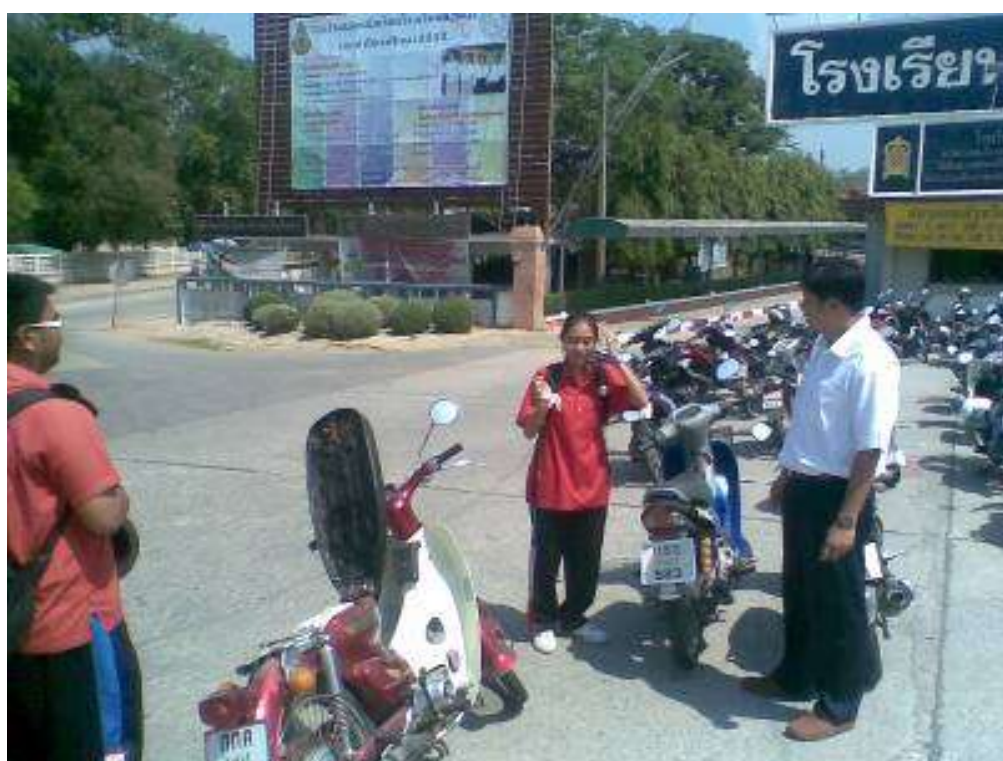
รูปที่ 2.4-2 แสดงปัญหาการจอดรถของนักเรียนบริเวณหน้าโรงเรียน

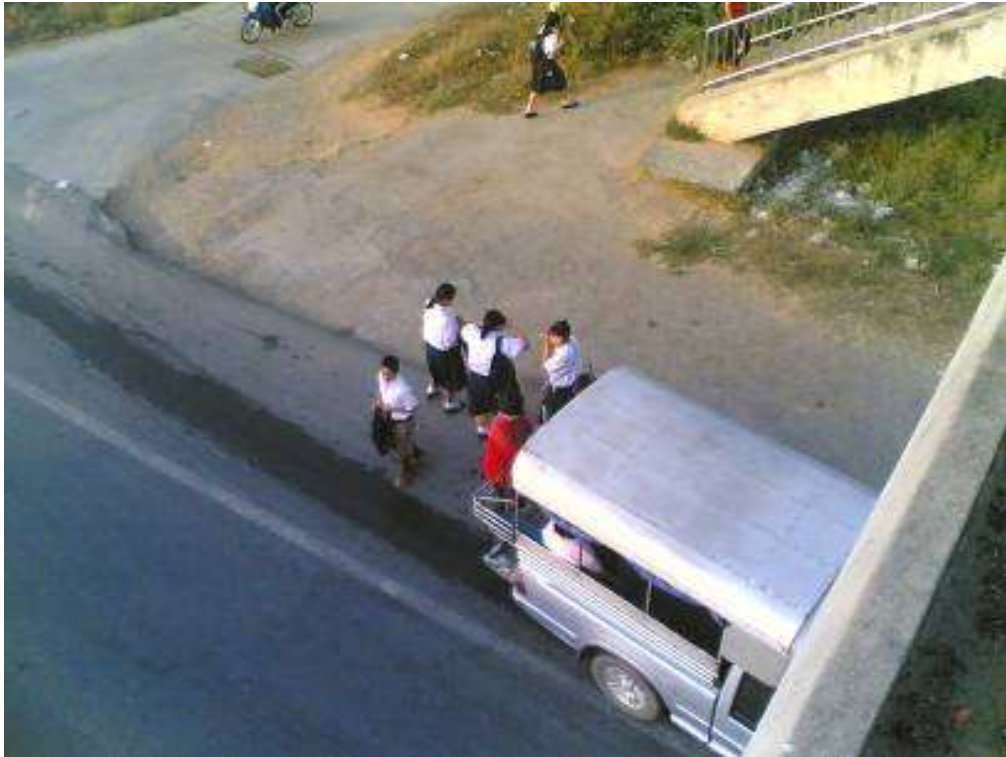
รูปที่ 2.4-3 การจอดรถรับส่งนักเรียนบริเวณไหล่ทางบนถนนทางหลวงหมายเลข 311

เนื่องจากสถานที่ตั้งของโรงเรียนอยู่ติดกับถนนทางหลวงหมายเลข 311 ทำให้พบอีกปัญหาหนึ่งคือการจอดรถรับส่งบนไหล่ทางของทางหลวงหมายเลข 311 เนื่องจากถนนดังกล่าวเป็นถนน 4 ช่องจราจร ทำให้รถที่สัญจรไปมาต้องใช้ความเร็วค่อนข้างสูง จึงทำให้การจอดรถรับส่งนักเรียนบริเวณไหล่ทางนั้นเป็นอันตรายกับนักเรียนอย่างมาก ดังรูปที่ 2.4-3

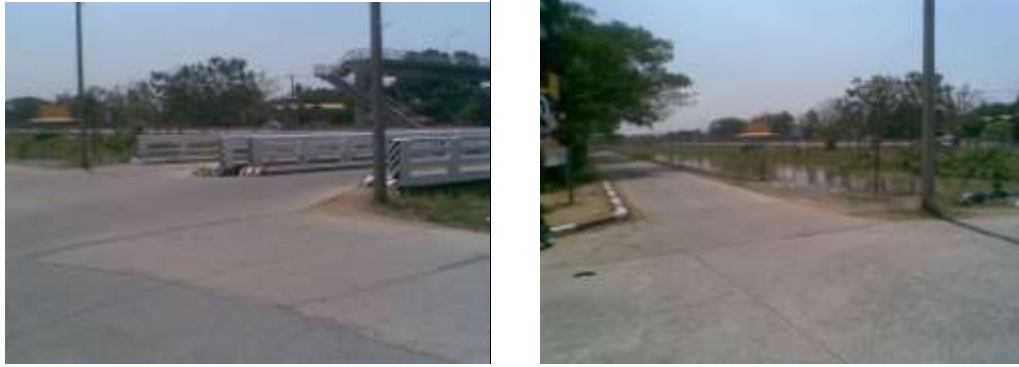
รูปที่ 2.4-4 ปัญหาการจัดการเดินรถบนถนนสายรอง

เนื่องจากบริเวณโรงเรียนมีทางเชื่อมระหว่างถนนทางหลวงหมายเลข 311 มายังหน้าโรงเรียน และบริเวณทางเชื่อมนั้นมีลักษณะทางกายภาพเป็นสี่แยก อยู่ติดคอสะพาน อาจทำให้การจราจรเกิดการไม่คล่องตัว เพราะไม่มีการจัดการจราจรที่ดี และยังอาจทำให้เกิดอุบัติเหตุกับนักเรียนที่นำรถจักรยานยนต์มาเอง ประกอบกับรถผู้ปกครองที่มารับส่งนักเรียนได้ ดังรูปที่ 2.4-4

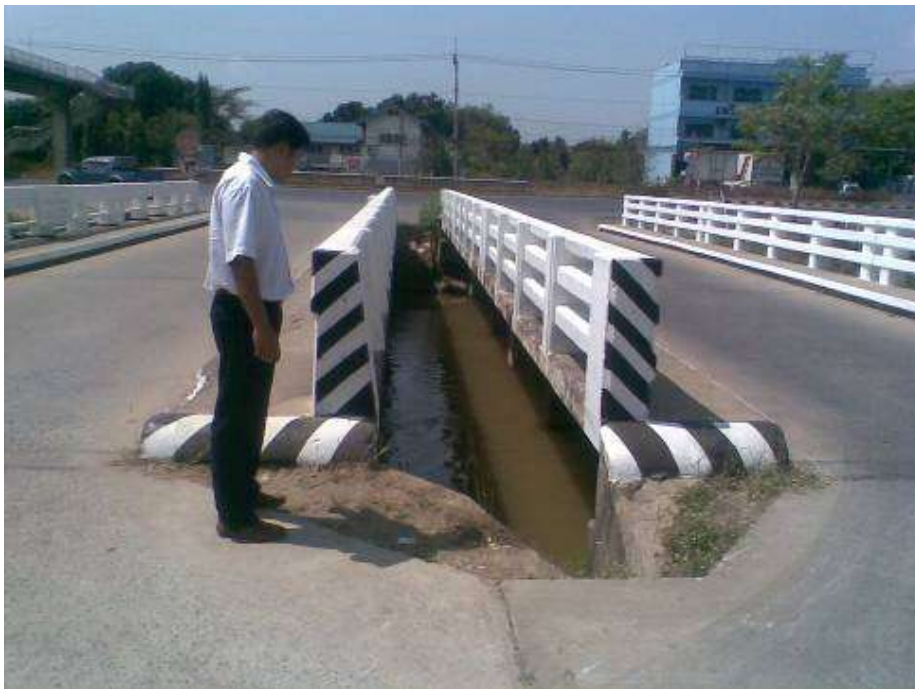
รูปที่ 2.4-5 ปัญหาความไม่ปลอดภัยบริเวณคอสะพาน

เนื่องจากบริเวณหน้าโรงเรียนมีทางเชื่อมระหว่างถนนทางหลวงหมายเลข 311 มายังหน้าโรงเรียน และบริเวณทางเชื่อมนั้นมีลักษณะเป็นสะพาน ซึ่งบริเวณดังกล่าวเป็นคอสะพาน จึงสามารถเป็นจุดที่อาจทำให้เกิดอันตรายกับการสัญจรไปมาของนักเรียนได้ จึงควรปรับปรุงให้เหมาะสมและได้มาตรฐาน เพื่อความปลอดภัยของนักเรียนและผู้สัญจรทั่วไป ดังรูปที่ 2.4-5

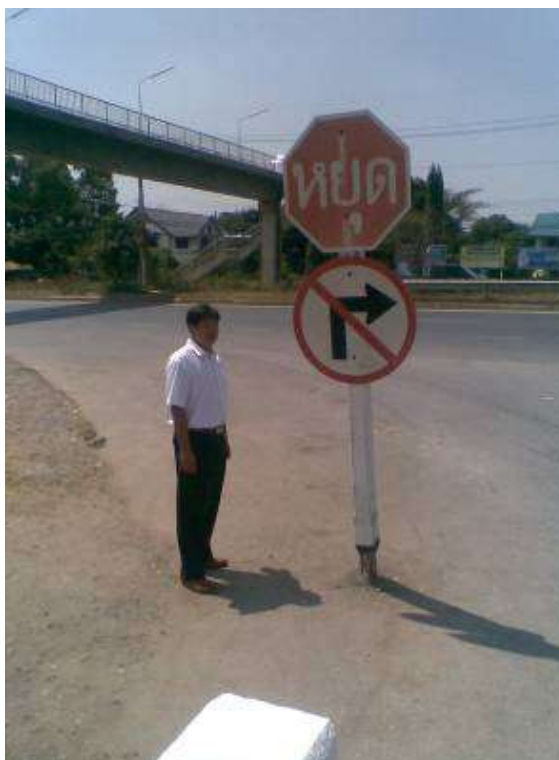
รูปที่ 2.4-6 ปัญหาการขาดการป้องกันอันตรายบริเวณถนนสายรองและถนนสายหลัก

เนื่องจากถนนทางเข้าสู่โรงเรียนเชื่อมกับทางสายหลัก จากการสำรวจพบว่า ยังขาดมาตรการในการควบคุมทางเชื่อมก่อนเข้าสู่ทางหลวงหมายเลข 311 ซึ่งมาตรการเดิมที่มีอยู่นั้นยังไม่ได้มาตรฐานและยังไม่สามารถป้องกันอันตรายที่อาจเกิดกับผู้สัญจรทั่วไปและนักเรียนได้ ดังรูปที่ 2.4-6

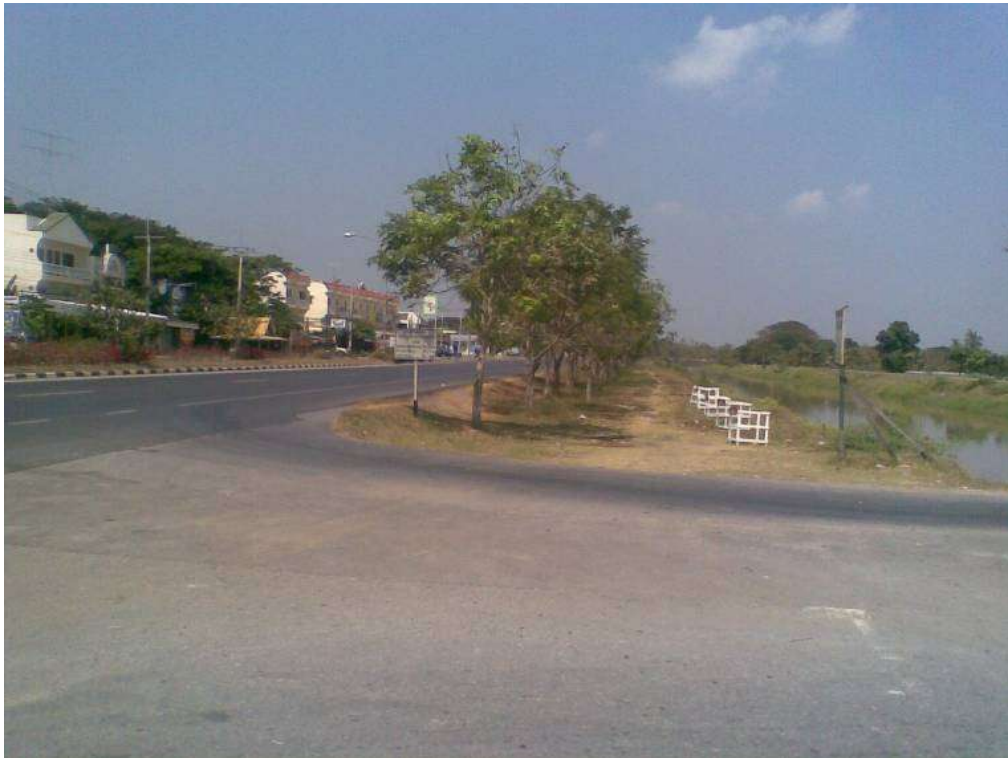
รูปที่ 2.4-7 ปัญหาตีฝ่าวงโค้งที่ไม่เพียงพอบริเวณถนนสายรอง

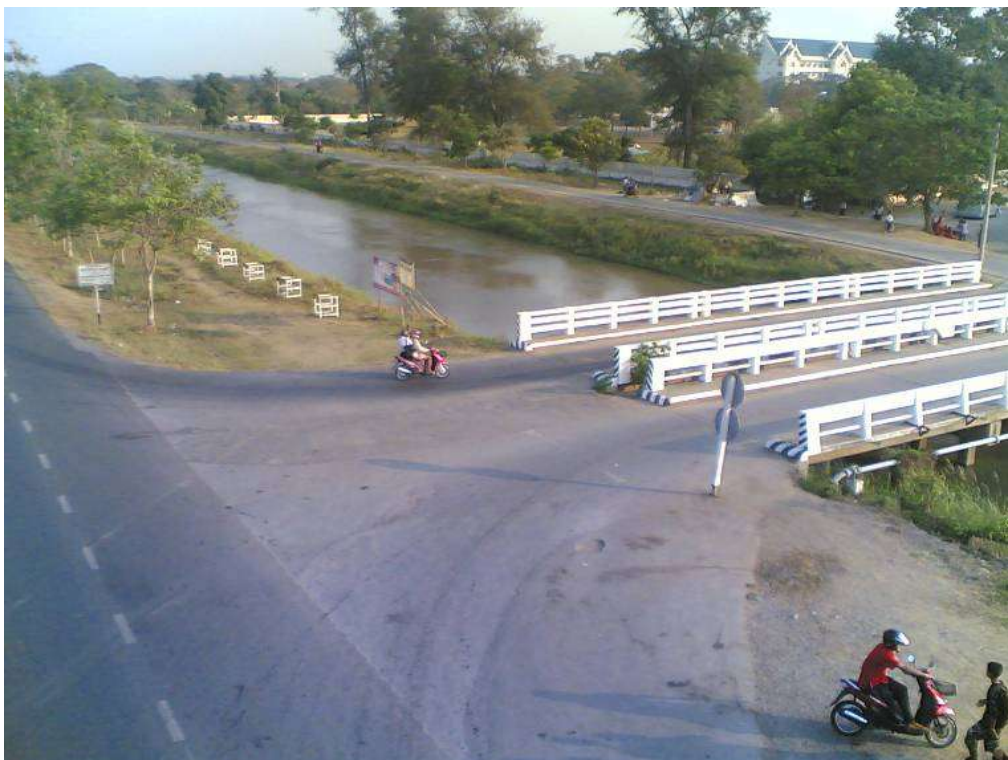
รูปที่ 2.4-8 ปัญหาช่องทางจราจรบริเวณถนนสายรอง

บนถนนสายรองที่เข้าสู่หน้าโรงเรียนมีทั้งสะพานและทางแยกอยู่ในบริเวณเดียวกัน ประกอบกับไม่มีการแบ่งช่องทางจราจรอย่างชัดเจน และความกว้างของถนนสายรองนั้นยังไม่ได้มาตรฐาน อาจทำให้ผู้ขับขี่ที่อาจจะไม่คุ้นเคยเกิดความสับสนในการสัญจร ซึ่งทำให้เกิดอุบัติเหตุได้ ดังรูปที่ 2.4-8

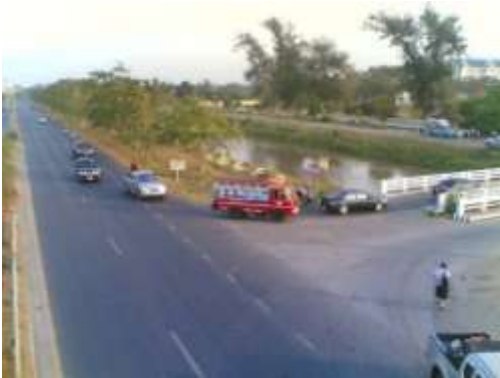
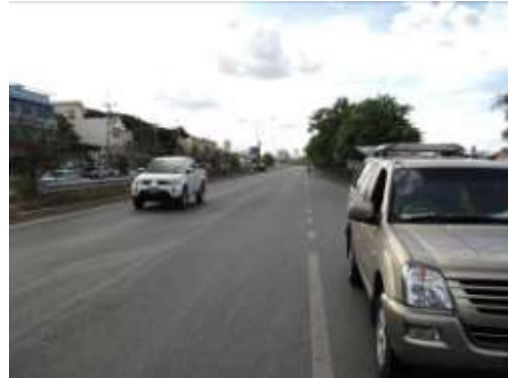
รูปที่ 2.4-9 ปัญหาพฤติกรรมผู้ขับขี่รถยนต์

พฤติกรรมผู้ขับขี่รถยนต์ทั้งเข้าและออกถนนทางหลวงหมายเลข 311 และถนนสายรอง โดยส่วนใหญ่ผู้ขับขี่จะใช้ความเร็วสูง เนื่องจากเป็นถนนทางตรงที่มีขนาดหลายช่องจราจร พร้อมทั้งไม่มีป้ายเตือนเขตโรงเรียนอย่างชัดเจน ทำให้ผู้ขับขี่บนถนนทางหลวงนั้นใช้ความเร็วในการสัญจรทั้งช่วงเข้าเขตหน้าโรงเรียนและช่วงออกนอกเขตโรงเรียน รวมถึงการจอดรถรับส่งนอกบริเวณพื้นที่ที่กำหนด

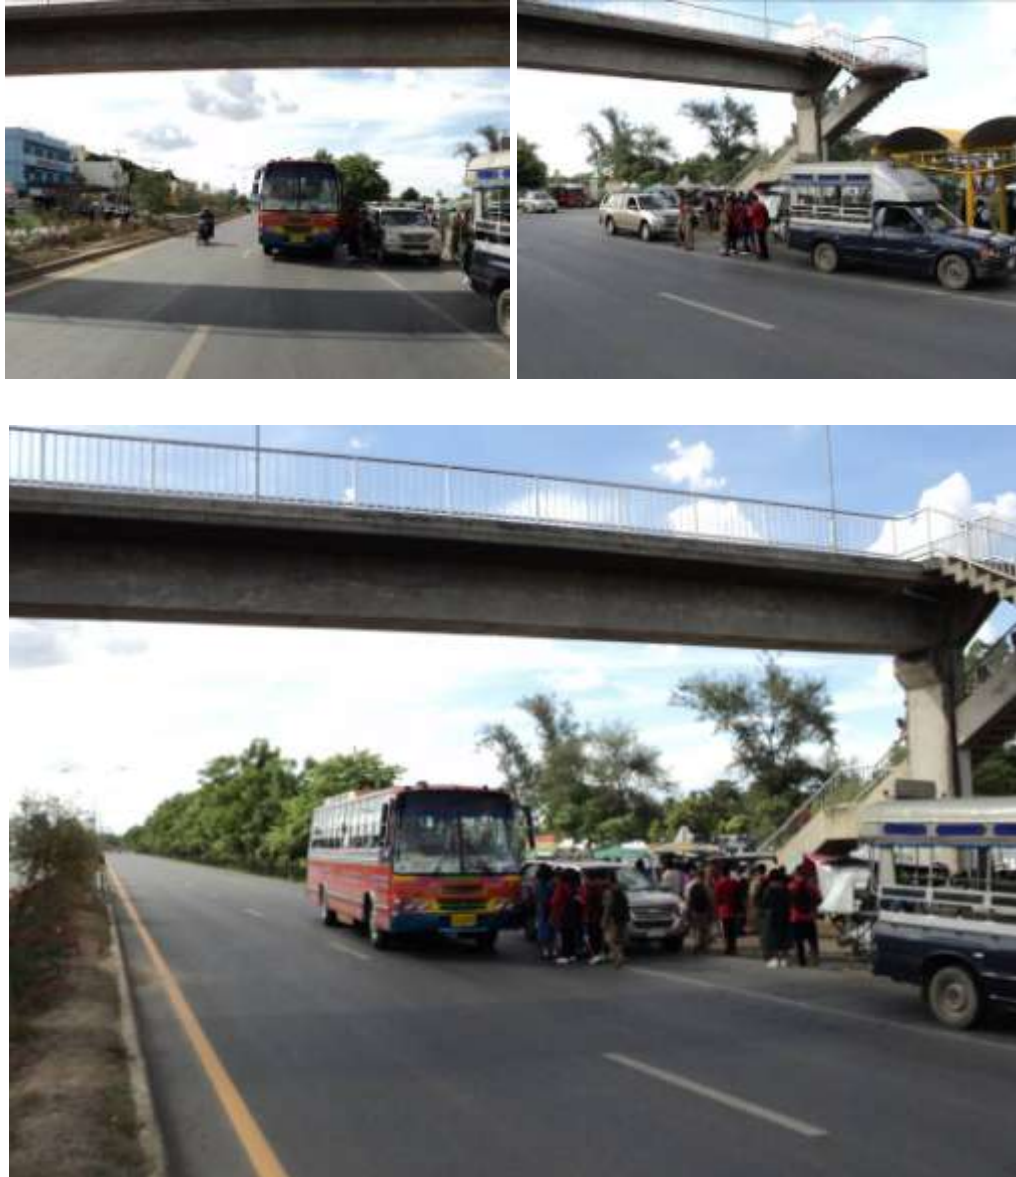
รูปที่ 2.4-10 พฤติกรรมการจอดรถรับส่งซ้อนคัน

พฤติกรรมของผู้ขับขี่รถรับส่งนักเรียนส่วนใหญ่จะเกี่ยวข้องกับปัญหาการขับเร็วและการขับที่ไม่ปลอดภัย ประกอบกับสภาพที่เสื่อมสภาพและไม่ได้มาตรฐาน อาจทำให้นักเรียนที่ใช้บริการนั้นเกิดอันตรายได้ รวมถึงการจอดในพื้นที่ห้ามจอด การจอดรับส่งซ้อนคันซึ่งเป็นสาเหตุในการทำให้เกิดการจลาจลติดขัด และทำให้นักเรียนต้องเข้ามายังพื้นที่ผิวจราจรซึ่งอาจก่อให้เกิดอันตราย

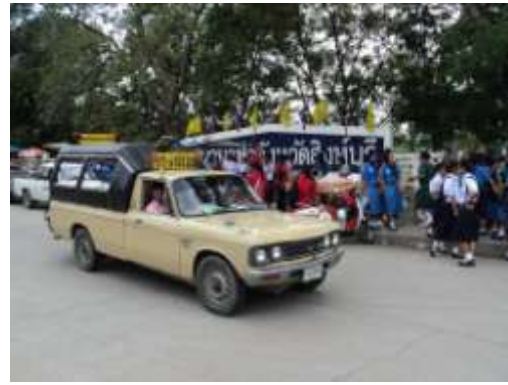
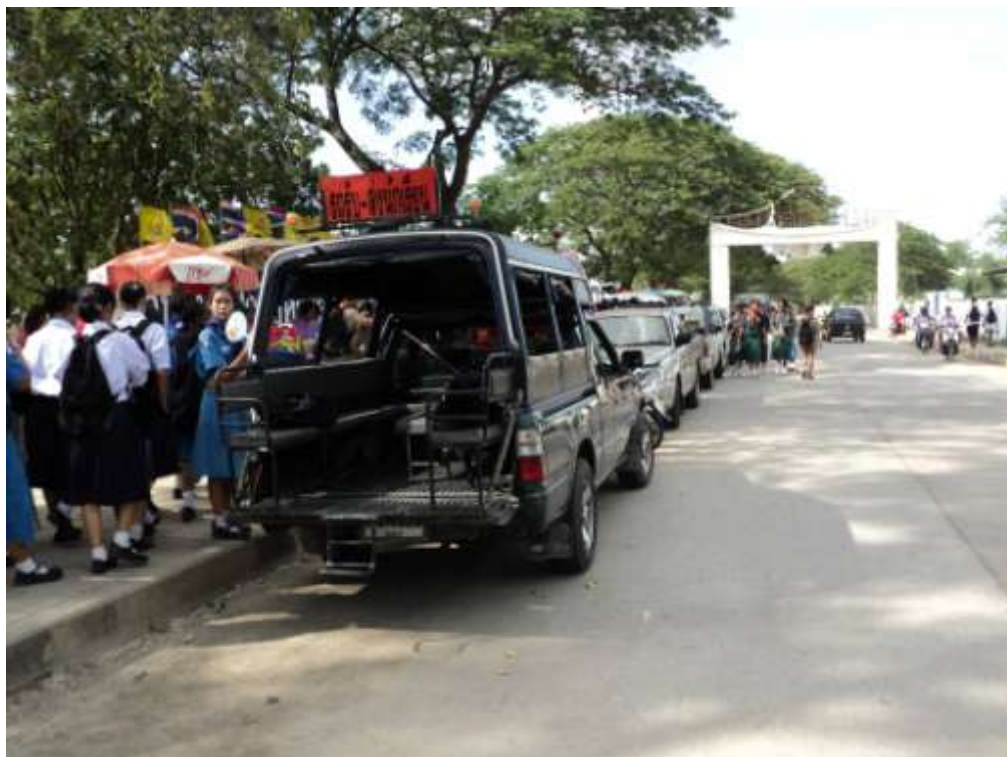
รูปที่ 2.4-11 สภาพรถรับส่งที่เสื่อมสภาพและไม่ได้มาตรฐาน

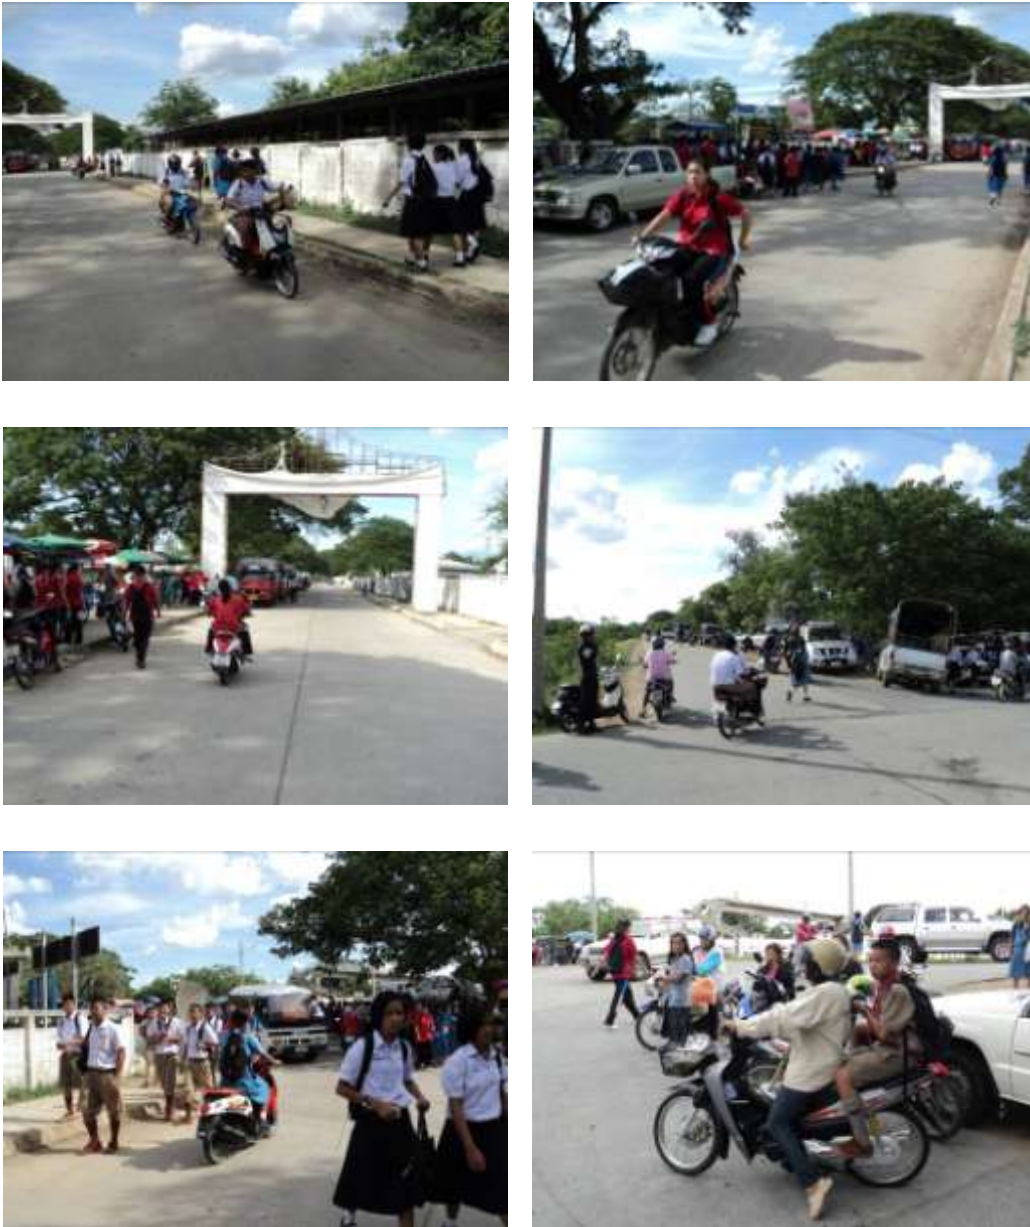
รูปที่ 2.4-12 การขับขี่โดยไม่สวมหมวกนิรภัย

ผู้ขับขี่รถจักรยานยนต์ (นักเรียน) มีพฤติกรรมการใช้ความเร็วสูง การขับขี่ผิดกฎจราจร และไม่สวมหมวกนิรภัย จากปัญหาเหล่านี้ทำให้เกิดความเสี่ยงสูงในการเกิดอุบัติเหตุกับนักเรียนที่ขับขี่จักรยานยนต์

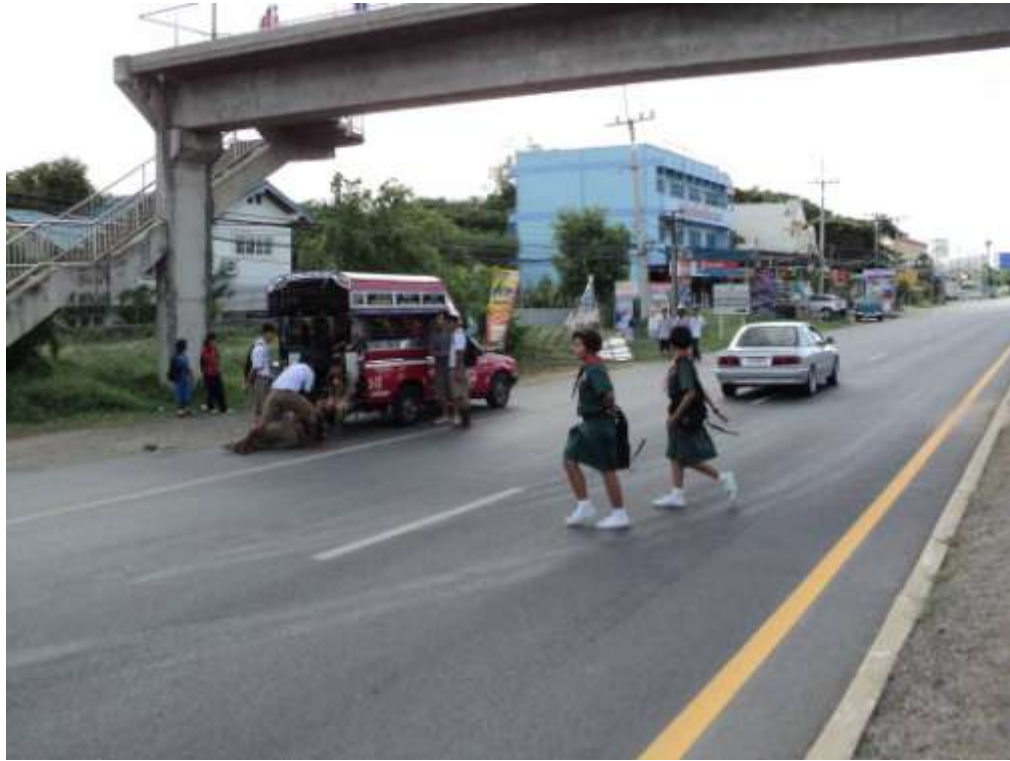
รูปที่ 2.4-13 ปัญหาทางด้านพฤติกรรมคนเดินเท้า

เนื่องจากถนนบริเวณหน้าโรงเรียนนั้นเป็นถนนทางหลวง ที่มีการใช้ความเร็วสูง ทำให้ผู้ที่ใช้ทางทำนั้นมีความเสี่ยงต่อการเสียชีวิต เนื่องจากพฤติกรรมที่ข้ามถนนที่ไม่ถูกต้อง โดยเฉพาะนักเรียนที่มีพฤติกรรมของการข้ามถนนโดยไม่ใช้สะพานลอย จึงทำให้มีความเสี่ยงที่จะเกิดจากการข้ามถนนโดยไม่ใช้สะพานลอยได้ การซื้อของบริเวณข้างทางซึ่งอยู่บนพื้นที่ผิวจราจร

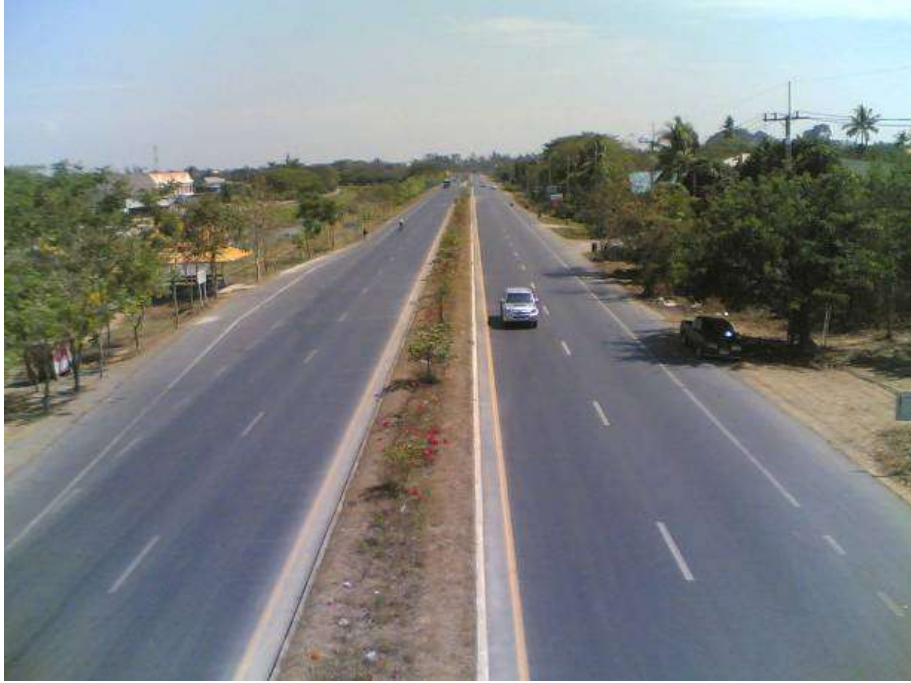
รูปที่ 3.1-1 แสดงลักษณะทางกายภาพของถนนทางหลวงหมายเลข 311

ทำการเก็บข้อมูลทั้งในช่วงเช้า เวลา 07.00 น.-09.00 น. และช่วงเย็น เวลา 15.00 น. – 18.00 น. เพื่อสำรวจสภาพของการจัดการความปลอดภัยที่มีอยู่เดิมว่ามีลักษณะอย่างไร โดยทำการเก็บลักษณะทางกายภาพบริเวณพื้นที่ศึกษาอย่างละเอียด พร้อมทั้งเก็บข้อมูลการจัดการความปลอดภัยบริเวณพื้นที่ศึกษา ลักษณะพฤติกรรมของคนข้ามถนน (นักเรียน) การรับส่งนักเรียนของรถรับส่ง รวมทั้งผู้ปกครอง และพฤติกรรมของผู้ขับขี่ที่สัญจรเข้าและออกบริเวณพื้นที่ศึกษา ดังรูปที่ 3.1-1, 3.1-2, 3.1-3, 3.1-4, 3.1-5

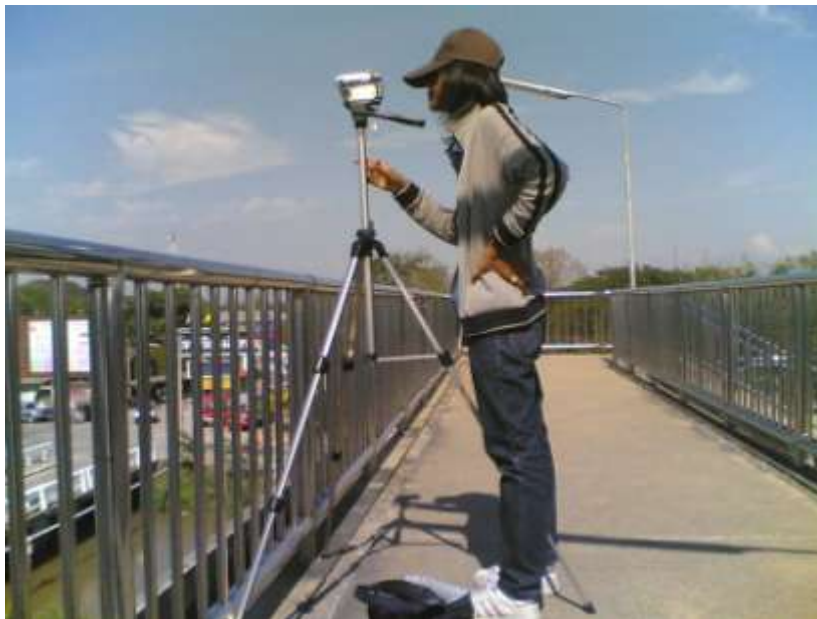
รูปที่ 3.2-1 แสดงการเก็บข้อมูลโดยใช้กล้อง VDO บันทึกภาพ ในพื้นที่ศึกษา

การเก็บข้อมูลตั้งแต่ช่วงเวลาเช้า 07.00 น.-09.00 น. เวลาปกติ 10.00 น.-12.00 น.และเย็น 15.00 น – 18.00 น. ดังแสดงในรูปที่ 3.2-1

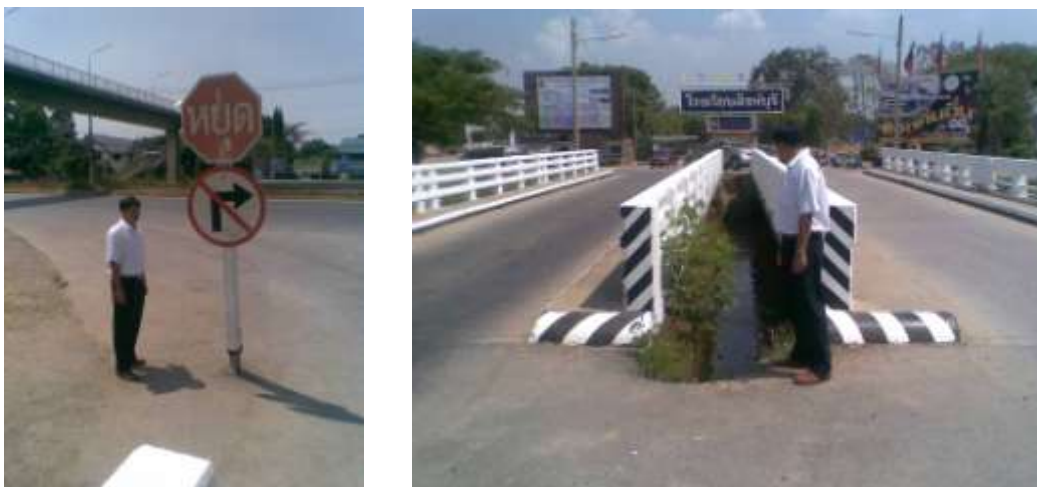
รูปที่ 3.2-3 แสดงการเก็บข้อมูลปัจจัยที่ส่งผลต่อสภาพอันตรายบริเวณเขตโรงเรียน

การเก็บข้อมูลดังกล่าวเป็นการเก็บลักษณะที่อาจจะทำให้เกิดจุดเสี่ยงต่อการเกิดอุบัติเหตุได้ เช่น การติดตั้งป้ายเตือนโรงเรียน การติดตั้งป้ายเตือนบนทางเชื่อมก่อนที่จะเข้าโรงเรียน การติดตั้งราวกันอันตรายบริเวณทางเชื่อมก่อนที่จะเข้าโรงเรียน รัศมีวงเลี้ยว เป็นต้น เพื่อนำมาปรับปรุงแก้ไข โดยแสดงรายละเอียดการเก็บข้อมูลดังรูปที่ 3.2-3

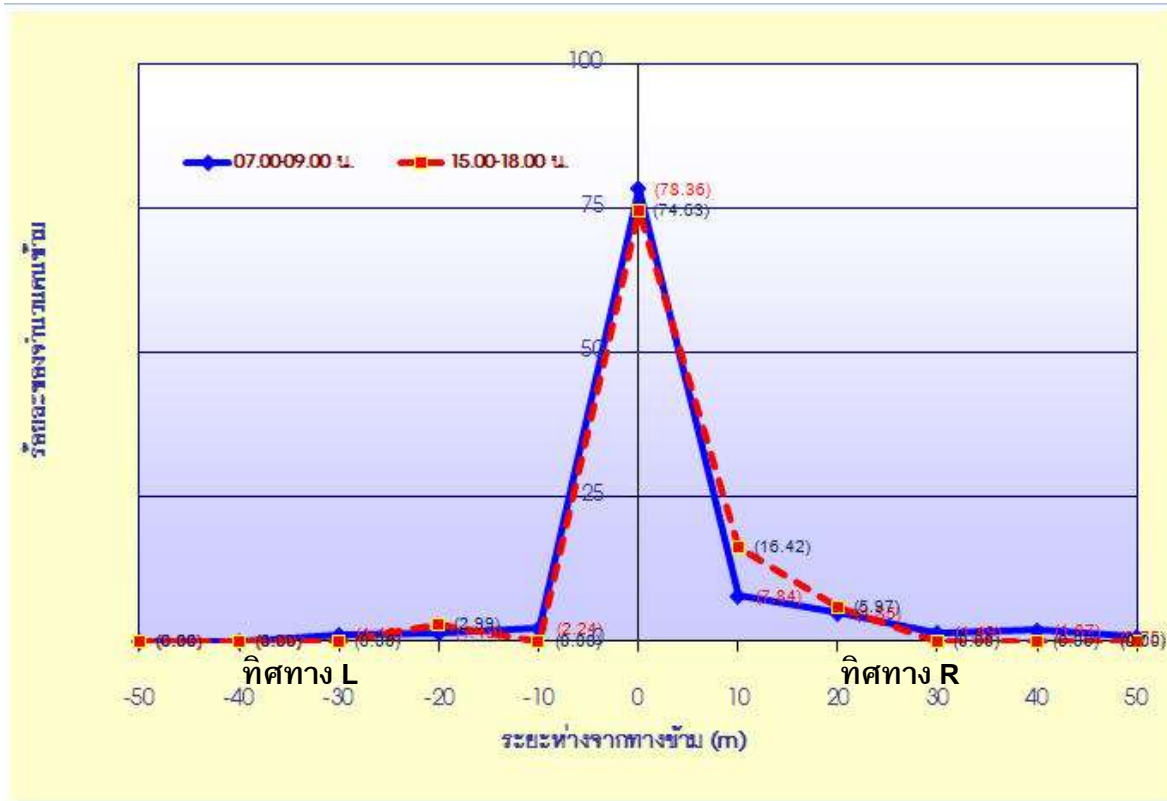
รูปที่ 4.1-1 กราฟแสดงเปอร์เซ็นต์คนใช้สะพานลอยกับระยะห่างจากทางข้าม บริเวณหน้าโรงเรียนสิงห์บุรี ช่วงเช้าเวลา 07.00-09.00 น.และช่วงเย็น เวลา 15.00-18.00 น.

เวลา	จำนวนคนเดินข้าม (ร้อยละ)										
	ระยะห่างจากทางข้าม (m)										
	-50	-40	-30	-20	-10	0	10	20	30	40	50
07.00 - 09.00 น.	0 (0.00)	0 (0.00)	3 (1.12)	4 (1.49)	6 (2.24)	210 (78.36)	21 (7.84)	13 (4.85)	4 (1.49)	5 (1.87)	2 (0.75)
15.00 - 18.00 น.	0 (0.00)	0 (0.00)	0 (0.00)	2 (2.99)	0 (0.00)	50 (74.63)	11 (16.42)	4 (5.97)	0 (0.00)	0 (0.00)	0 (0.00)

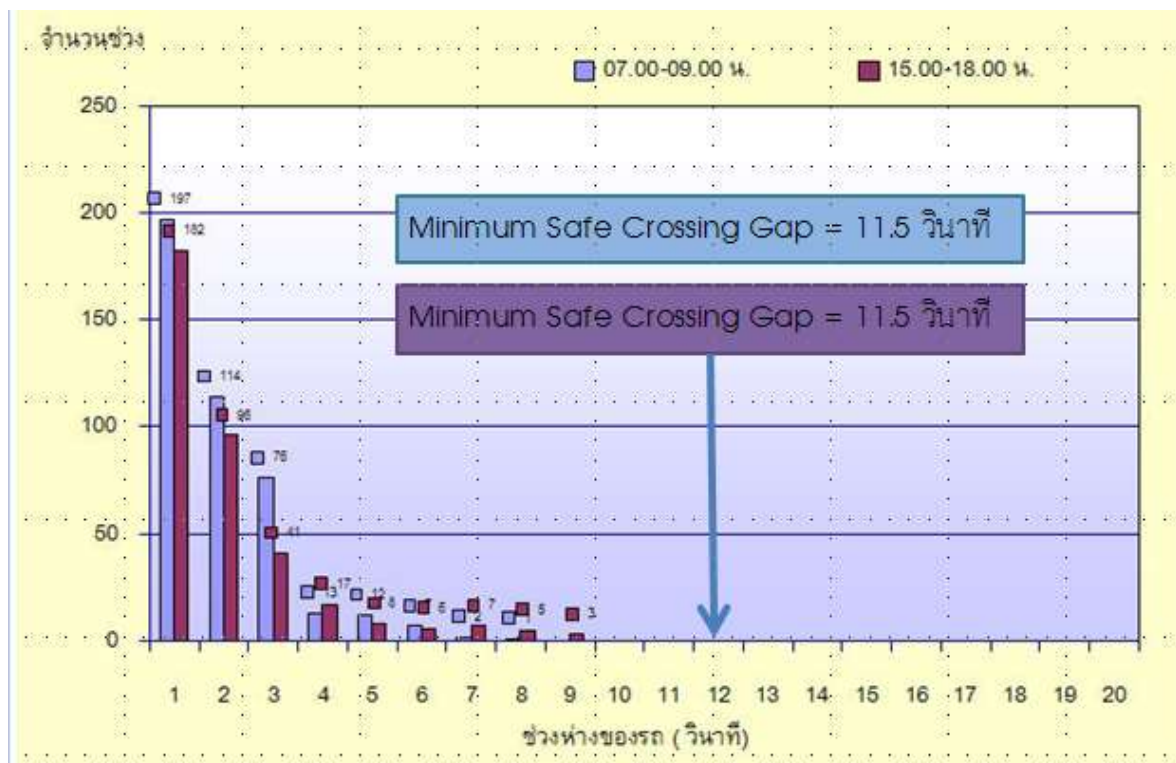
รูปที่ 4.2-2 กราฟแสดงค่าช่วงห่างระหว่างรถน้อยที่สุดที่เพียงพอให้คนข้ามได้อย่างปลอดภัย

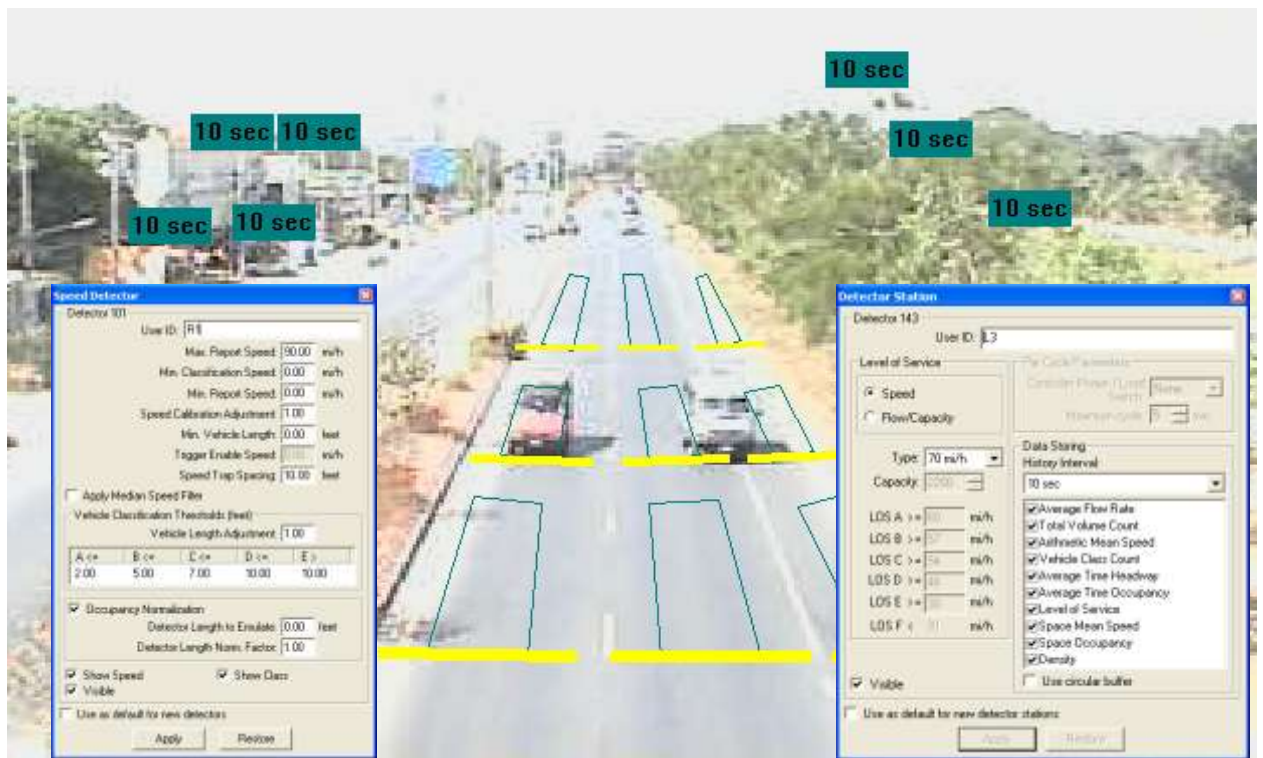
รูปที่ 4.3-3 แสดงการตั้งค่า Detector Station และ Speed Detector

จากข้อมูลที่สำรวจได้ ได้นำมาประยุกต์ใช้กับโปรแกรม AUTOSCOPE ทั้งการ Calibration ค่าโปรแกรม และการตั้งค่า Detector Station พร้อมทั้ง Speed Detector ดังรายละเอียดรูปที่ 4.3-2, 4.3-3

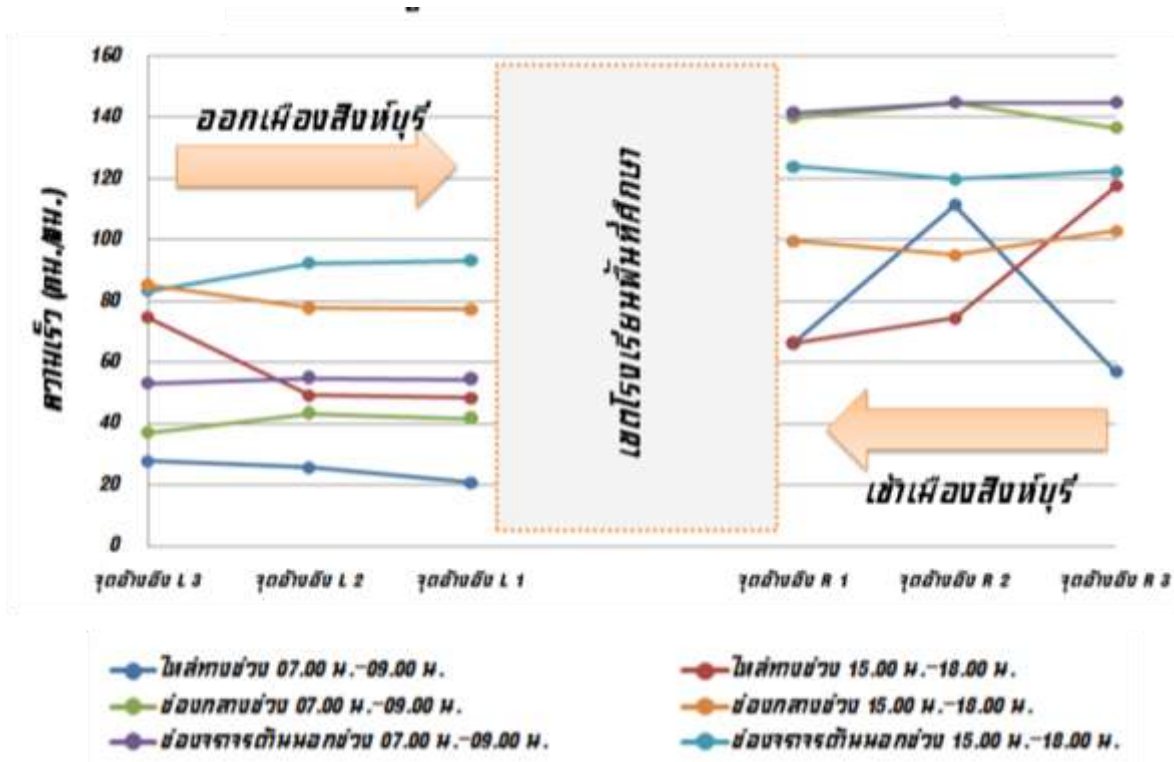
รูปที่ 4.3-5 กราฟแสดงความเร็วทั้งขาเข้าและขาออกบริเวณหน้าโรงเรียนสิงห์บุรี

ช่องจราจร		ความเร็ว(กม./ชม.)								
		จุดอ้างอิง								
		L1	L2	L3	M1	M2	M3	R1	R2	R3
ขาเข้า	เข้า	66	111	57	140	145	137	142	145	145
	เที่ยง	42	51	42	63	67	58	76	77	81
	เย็น	66	74	118	100	95	103	124	120	122
ขาออก	เข้า	21	26	28	42	43	37	55	55	53
	เที่ยง	35	32	24	60	63	61	63	68	67
	เย็น	48	49	75	77	78	85	93	93	83

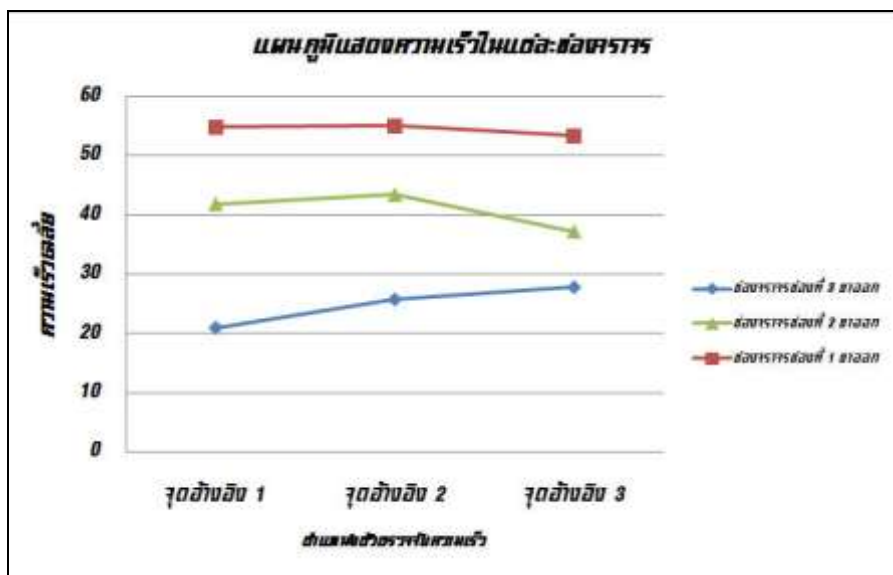
จากการวิเคราะห์ทิศทางออกเมืองที่มีความเร็วน้อยกว่าทิศทางเข้าเมืองนั้น เนื่องจากเป็นทิศทางที่อยู่ฝั่งเดียวกับบริเวณหน้าโรงเรียน จึงทำให้ผู้ขับขี่ทั้งช่องจราจรด้านนอก ช่องกลาง และช่องไหล่ทาง เกิดความระมัดระวังในการขับขี่มากขึ้น จึงทำให้ผู้ขับขี่นั้นใช้ความเร็วน้อยลง แต่ก็ยังเกินความเร็วกำหนดในพื้นที่ที่ 30 กิโลเมตรต่อชั่วโมงในเขตพื้นที่ศึกษา ยกเว้นความเร็วของช่องไหล่ทางซึ่งเกิดจากการจอดรับ-ส่ง ทำให้มีความเร็วลดลงในช่องทางดังกล่าว

รูปที่ 4.3-8 กราฟแสดงความเร็วขาออกเมืองช่วง 07.00 น.-09.00 น.

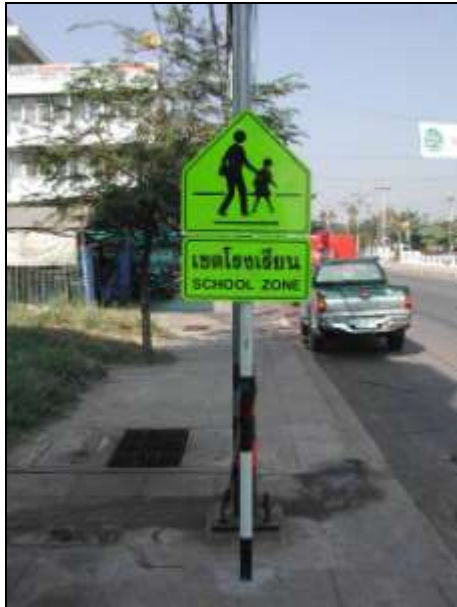
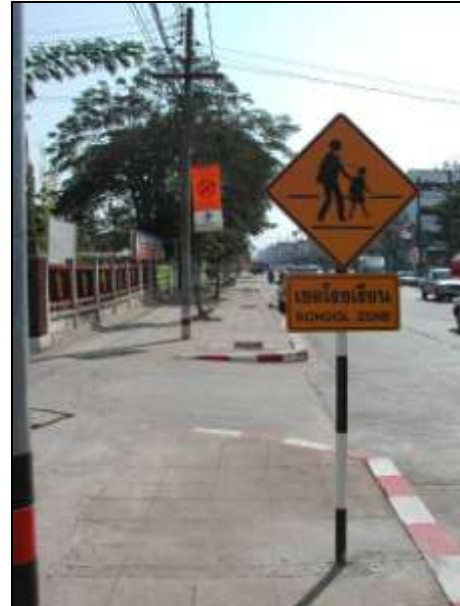
รูปที่ 5.1-3 ป้ายแผ่นสะท้อนแสงตามมาตรฐาน

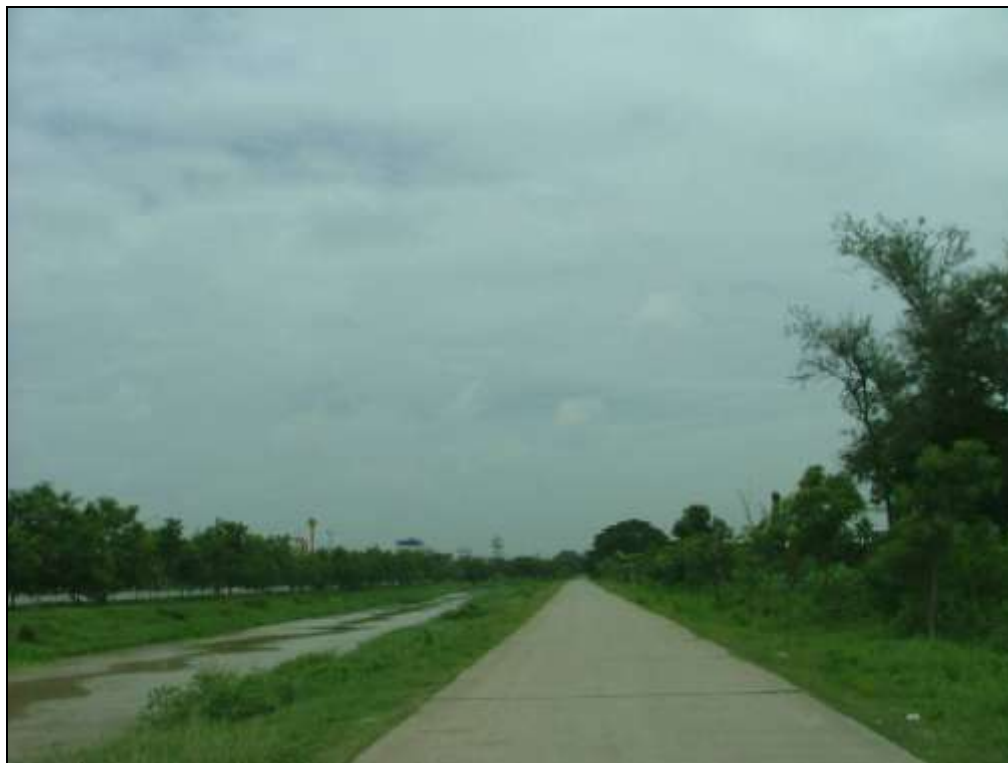
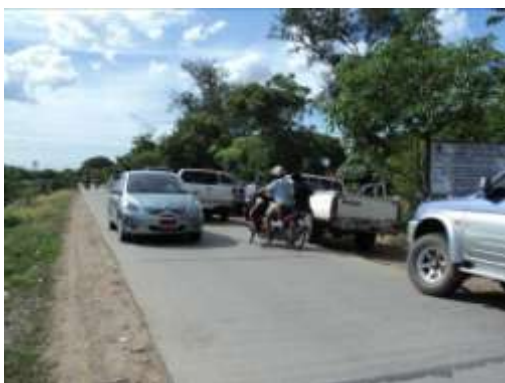
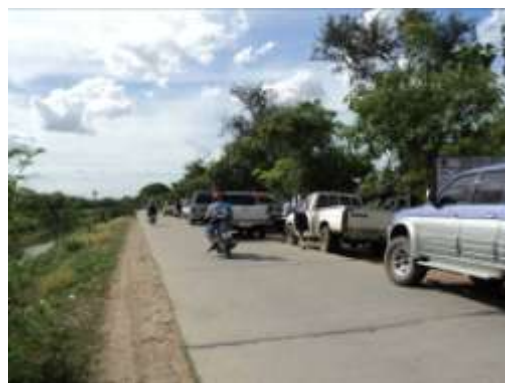
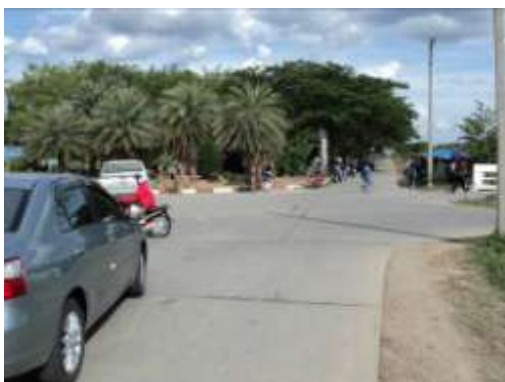
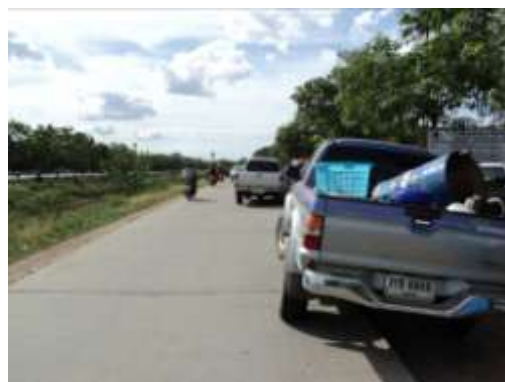
รูปที่ 5.1-4 สภาพปัจจุบันของพื้นที่บริเวณถนนเลียบบคลองชลประทาน บริเวณโรงเรียนสิงห์บุรี

พื้นที่โครงการอยู่ในบริเวณเขตทางของทางหลวงแผ่นดินหมายเลข 311 บริเวณหน้าโรงเรียนสิงห์บุรี โดยเป็นการพัฒนาปรับปรุงสภาพภูมิทัศน์ในบริเวณถนนทางหลวงแผ่นดินหมายเลข 311 และออกแบบพื้นที่เพื่อรองรับทางจักรยาน และออกแบบเพื่อปรับปรุงสภาพภูมิทัศน์ในบริเวณถนนเลียบบคลองชลประทานด้านหน้าโรงเรียนสิงห์บุรี การออกแบบอำนวยความสะดวกและสร้างความปลอดภัยให้กับผู้ใช้งาน โดยการออกแบบทางเดินเท้า เส้นทางจักรยาน และสิ่งอำนวยความสะดวกต่างๆ เช่น อุปกรณ์ประกอบถนนต่างๆ ศาลาพักผ่อน เป็นต้น โดยสิ่งอำนวยความสะดวกต่างๆ นี้ สามารถรองรับการใช้งานในช่วงเวลาปกติและงานเทศกาลต่างๆ รวมไปถึงกิจกรรมต่อเนื่องจากโรงเรียน โดยถนนเลียบบคลองชลประทานสามารถแบ่งเบาปริมาณการจราจรจากถนนทางหลวงแผ่นดินหมายเลข 311 ได้อีกด้วย
