# รายงานวิจัยฉบับสมบูรณ์

วิจัยการจัดการความปลอดภัย

บริเวณโรงเรียนพื้นที่ศึกษาในจังหวัดสิงห์บุรี

โครงการ วิจัยการจัดการความปลอดภัย  
บริเวณโรงเรียนพื้นที่ศึกษาในจังหวัดสิงห์บุรี  
สัญญาเลขที่ ACC2 53002

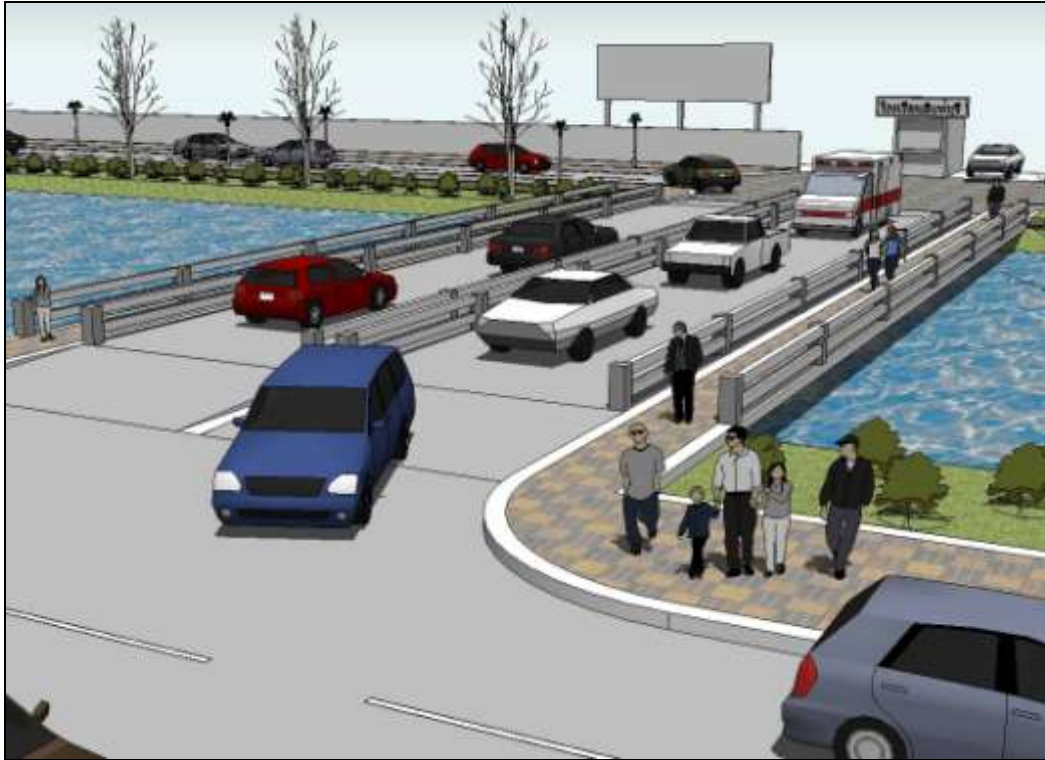
รูปที่ 5.1-8 แสดงการออกแบบปรับปรุงรัศมีวงเลี้ยวและสภาพภูมิทัศน์  
พื้นที่บริเวณสะพานข้ามคลองด้านหน้าโรงเรียนสิงห์บุรี

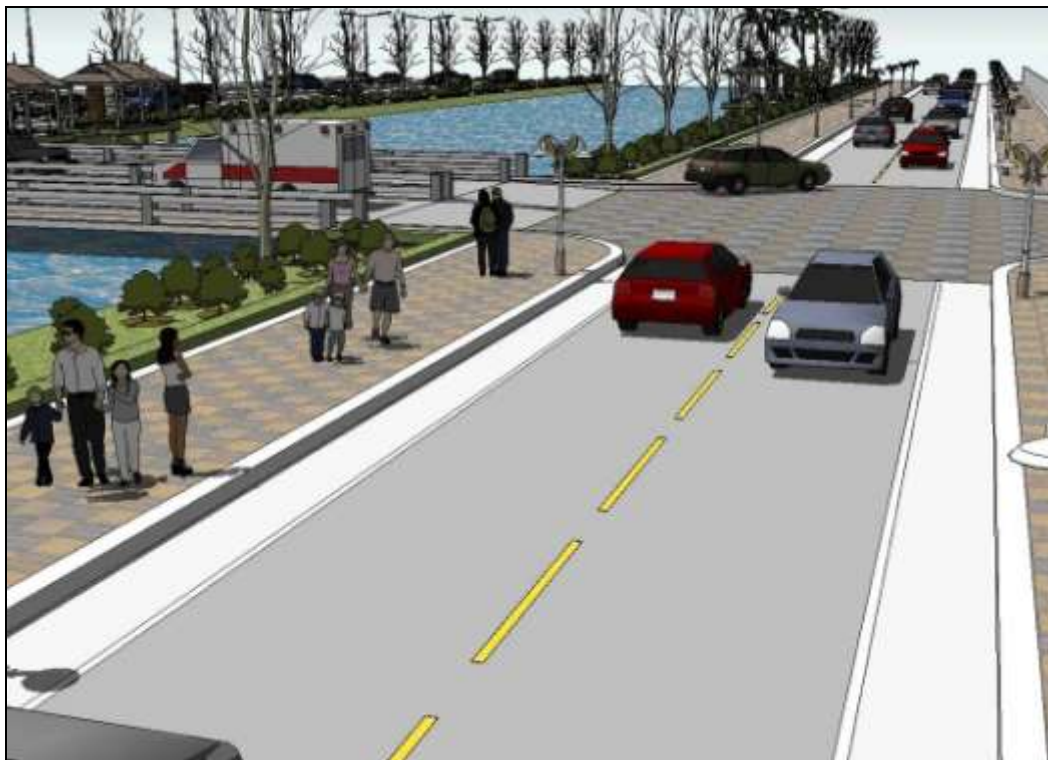
รูปที่ 5.1-9 แสดงการออกแบบปรับปรุงระบบจราจรและสภาพภูมิทัศน์  
พื้นที่บริเวณถนนเลียบคลองชลประทาน บริเวณโรงเรียนสิงห์บุรี
