รายงานวิจัยฉบับสมบูรณ์

ปฏิบัติงานวิชาการสืบค้นสาเหตุการเกิด
อุบัติเหตุโดยสารพลิกคว่ำ

มีนาคม 2551

การสืบค้นสาเหตุการเกิดอุบัติเหตุ
กรณีอุบัติเหตุรถโดยสารพลิกคว่ำ ทางหลวงหมายเลข 323 กิโลเมตรที่ 66+400

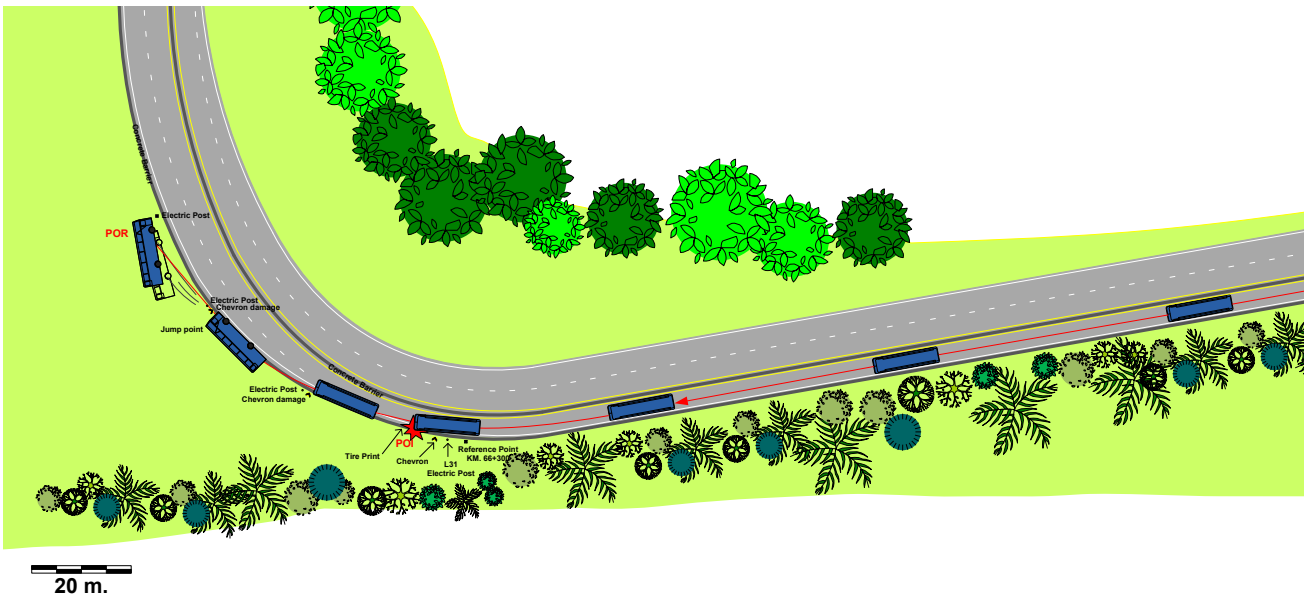
รูปที่ 3 ลักษณะการเกิดเหตุ

จากการลงทางลาดชันระยะทางประมาณ 300 เมตรนั้น (รูปที่ 3) เบื้องหน้าเป็นทางโค้งขวารัดมี 57 เมตร ผู้ขับขี่พยายามที่จะควบคุมรถเข้าทางโค้งดังกล่าว แต่ด้วยความเร็วจากการลงเนิน ทำให้ผู้ขับขี่ไม่สามารถควบคุมรถอย่างปลอดภัยได้ เป็นเหตุให้รถพุ่งชนกำแพงคอนกรีตที่บริเวณกิโลเมตรที่ 66+310 ไกลไปตามแนวกำแพงคอนกรีต ก่อนที่รถจะเสียความสมดุลและพลิกคว่ำลงทางด้านซ้าย เคลื่อนที่ไปตามคันทางแนวราบ ที่เป็นพื้นดินปนหญ้าและหิน เป็นระยะทางประมาณ 23.5 เมตร จากกำแพงคอนกรีต

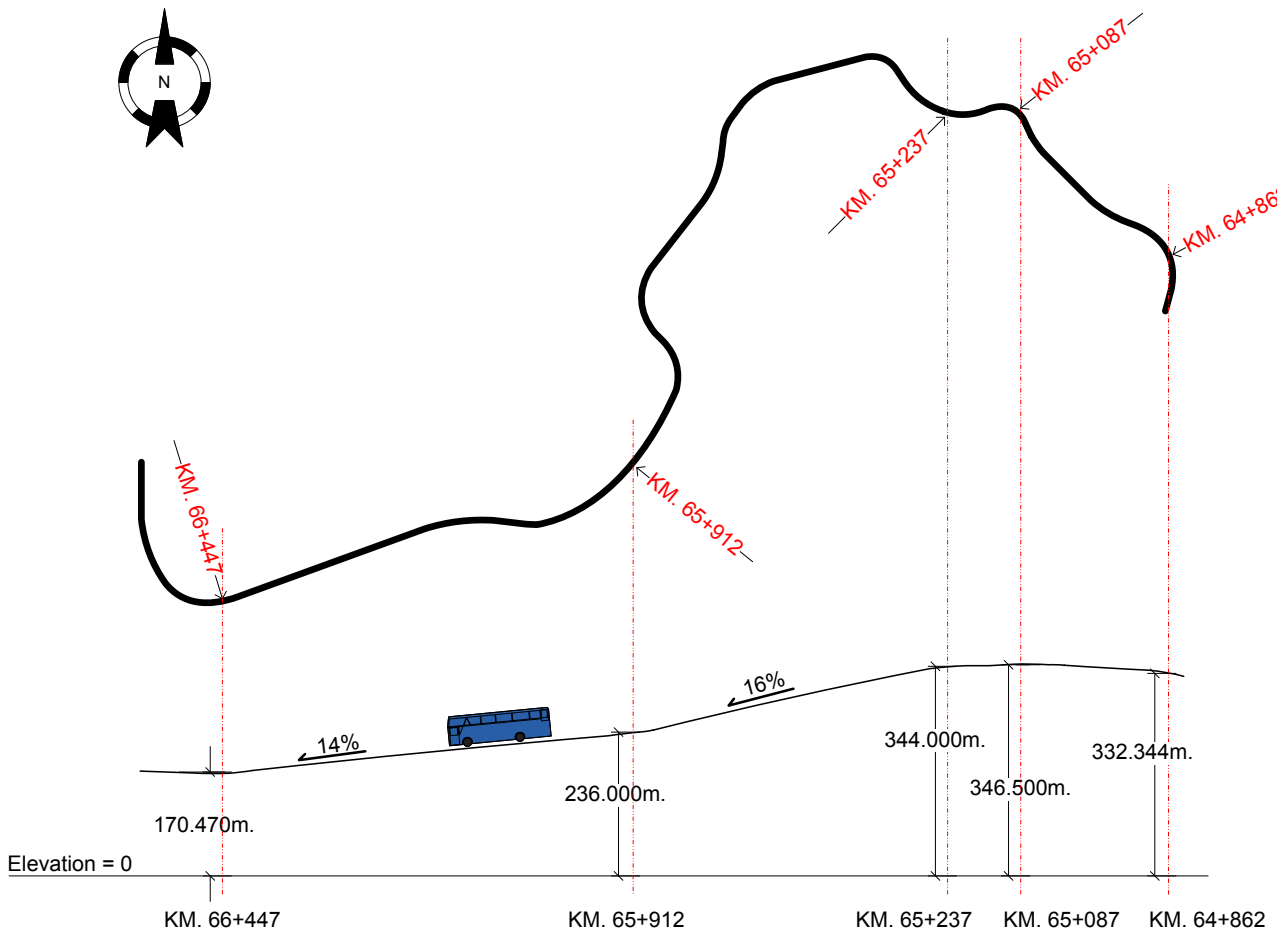
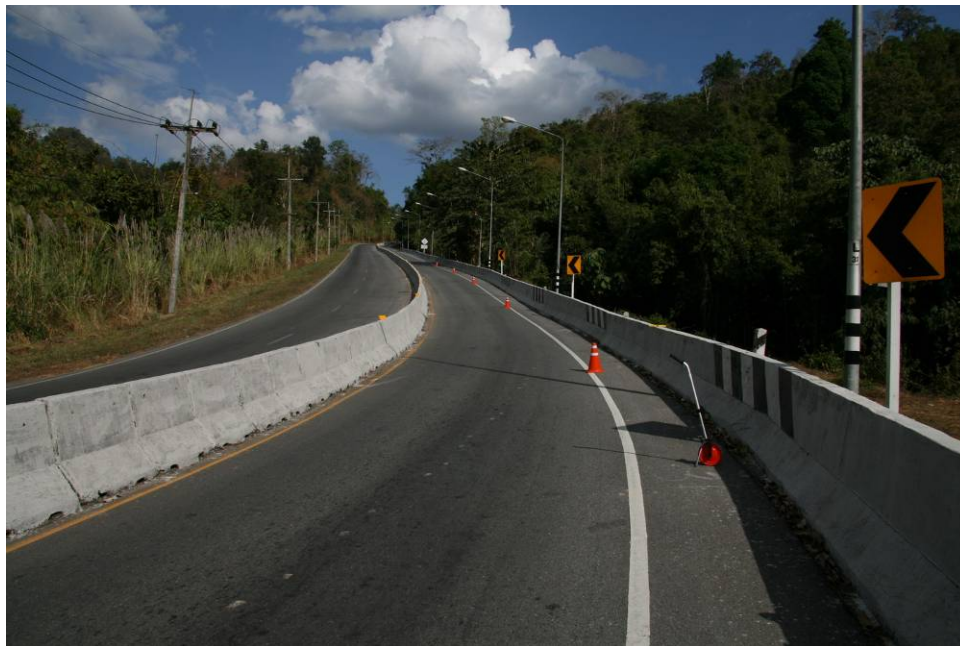
รูปที่ 19 สภาพถนนในช่วงบริเวณที่เกิดเหตุ

ถนนที่เกิดเหตุเป็นทางหลวงหมายเลข 323 ช่วงระหว่างอำเภothองผาภูมิถึงอำเภอสังขละบุรี ในช่วงถนนปกติเป็นถนนสองช่องจราจรไม่แบ่งแยกทิศทาง (Two-Lane Two-Way) ผิวทางแอสฟัลต์คอนกรีต ความกว้างช่องทางวิ่ง 3.80 เมตร ความกว้างไหล่ทางด้านซ้าย 0.80 เมตร ความกว้างไหล่ทางด้านขวา 0.20 เมตร จุดเกิดเหตุอยู่บริเวณช่วงกิโลเมตรที่ 66+300 ถึง 66+400 ทิศทางมุ่งหน้าอำเภอสังขละบุรี ช่วงดังกล่าวมีการแบ่งช่องจราจรมุ่งหน้าสังขละบุรี 1 ช่องทาง มุ่งหน้าทองผาภูมิ 2 ช่องทาง แบ่งแยกการจราจรด้วยกำแพงคอนกรีต (**รูปที่ 19**)

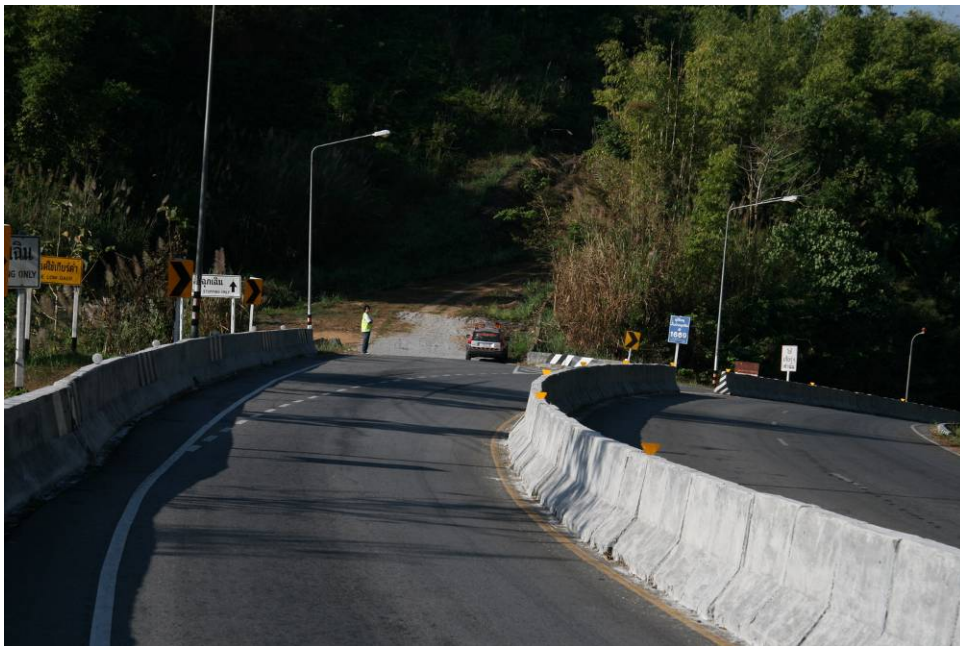
รูปที่ 20 ทางลงฉุกเฉิน

บริเวณกิโลเมตรที่ 66+000 มี “ทางลงฉุกเฉิน (Emergency Stopping Only)” ออกแบบไว้สำหรับให้รถใช้หยุดรถฉุกเฉินบริเวณทางซ้ายมือของทิศทางมุ่งหน้าสังขละบุรี (รูปที่ 20)

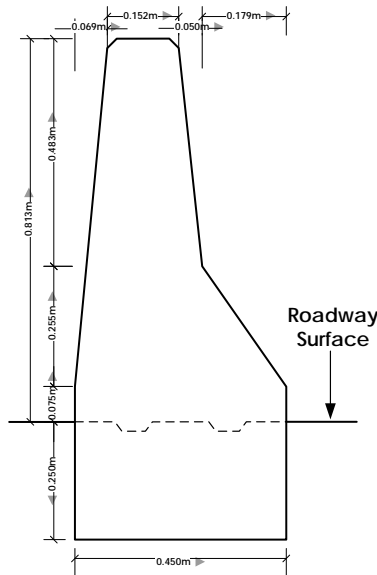
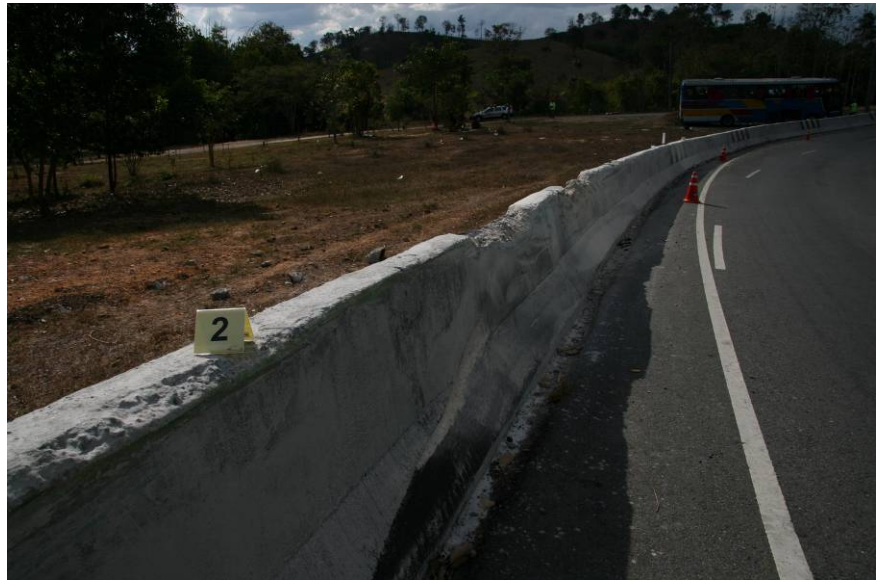
รูปที่ 21 แบบก่อสร้างกำแพงคอนกรีต

กำแพงคอนกรีตเสริมเหล็กประเภท Concrete Barrier Type I แบบหล่อในที่ ความสูง 0.81 เมตร ติดตั้งอยู่บริเวณขอบด้านซ้ายของ ถนน (รูปที่ 21) ด้านหลังกำแพงคอนกรีตเป็นพื้นดินราบปกคลุมด้วยหญ้าและหิน มีสัมประสิทธิ์แรงเสียดทาน 0.52

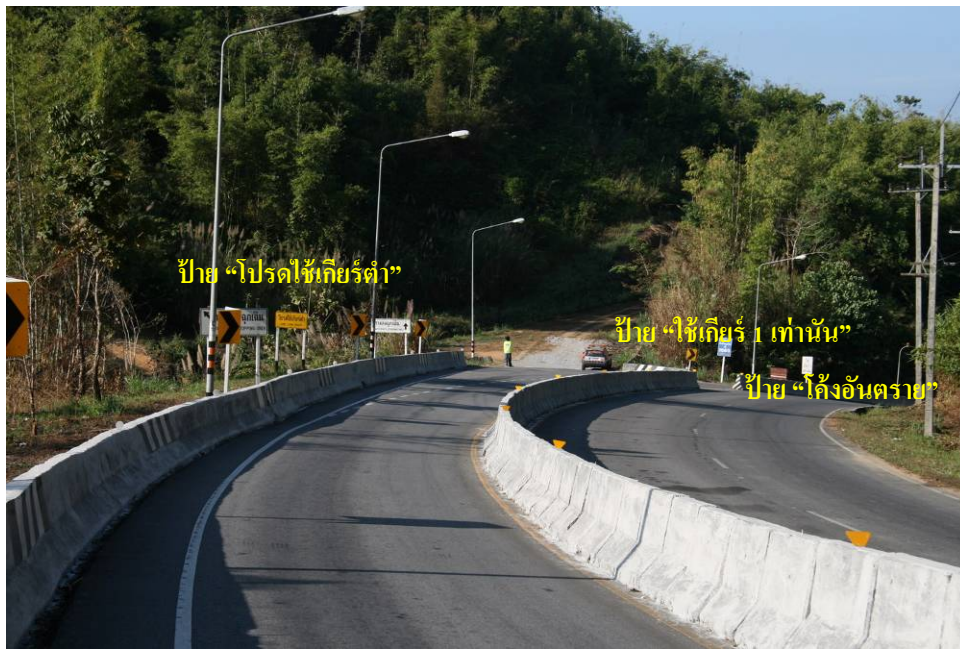
รูปที่ 22 ป้ายเตือนก่อนถึงบริเวณที่เกิดเหตุ

- บ้ายเตือน “โปรดใช้เกียร์ต่ำ”
- บ้ายพื้นขาว “ใช้เกียร์ 1 เท่านั้น”
- บ้ายเตือน “โค้งอันตราย โปรดลดความเร็ว”
- ชุดป้ายเตือน “แนวทางขวา (Chevron)” เพื่อให้ผู้ขับขี่ทราบแนวทางโค้ง
- เบ้าสะท้อนแสงสีขาว บนกำแพงคอนกรีต
- ไฟกระพริบก่อนถึงทางโค้ง
- ไฟฟ้าส่องสว่าง

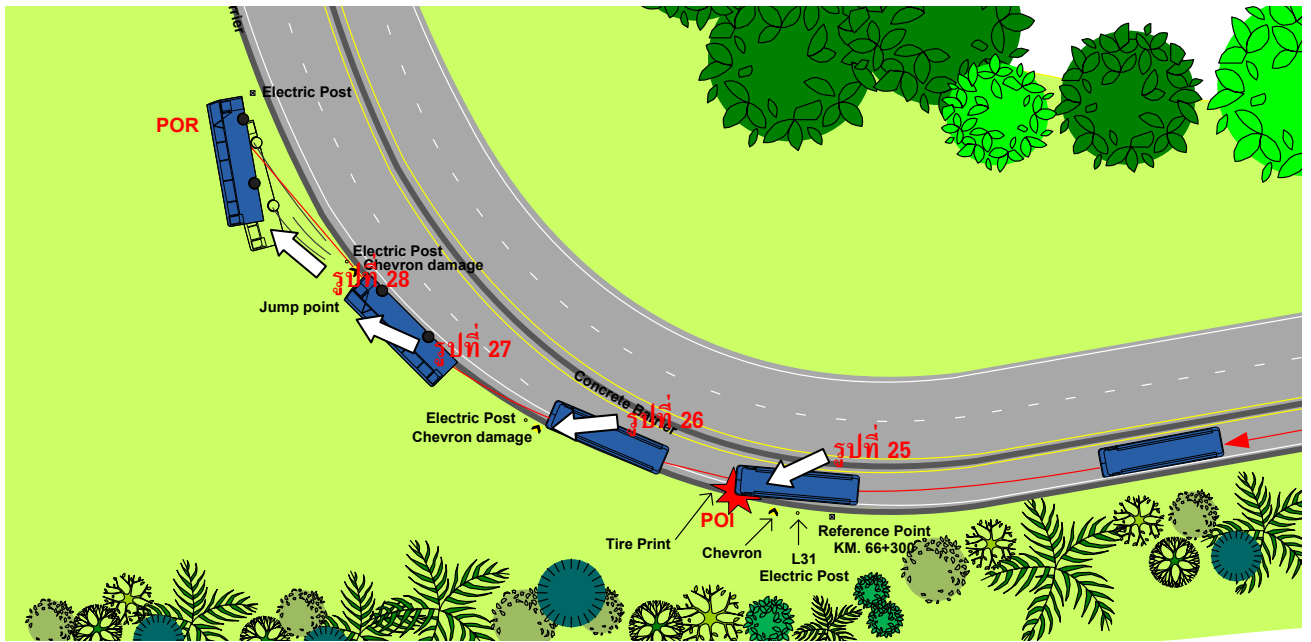
รูปที่ 24 หลักฐานต่างๆ ในที่เกิดเหตุ

จากการตรวจสอบในที่เกิดเหตุอย่างละเอียด สามารถพิจารณาหลักฐานที่พบแยกตามลำดับการเกิดเหตุก่อนหลัง ดังแสดงในรูปที่ 24

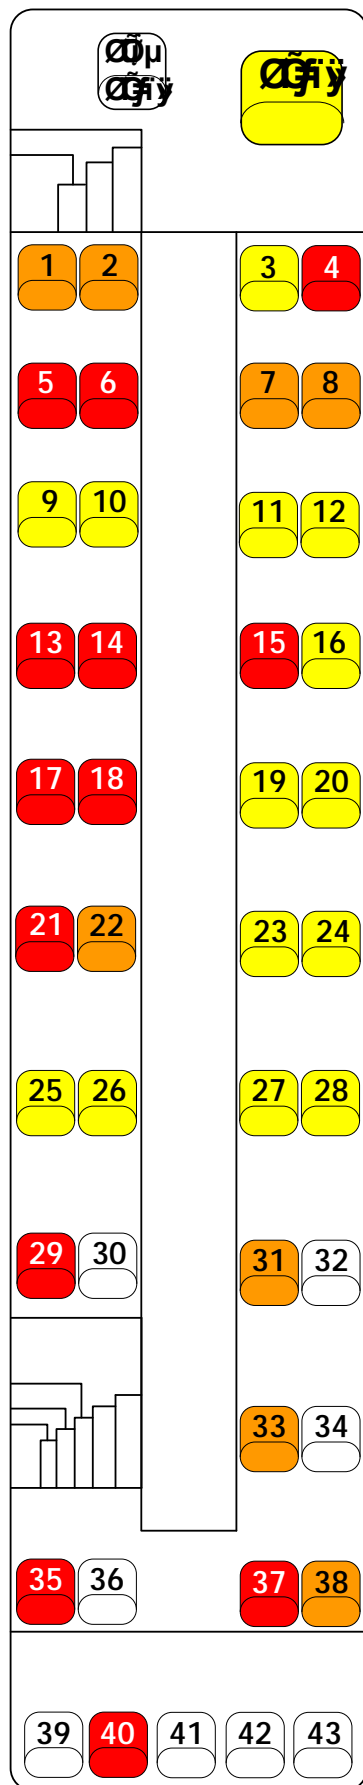
รูปที่ 29 ตำแหน่งที่หนึ่งแยกตามระดับความรุนแรงของผู้ประสบอุบัติเหตุ

อุบัติเหตุครั้งนี้ มีผู้เสียชีวิตทั้งสิ้น 13 ราย บาดเจ็บสาหัส 8 ราย และบาดเจ็บเล็กน้อย 15 ราย รูปที่ 29 แสดงตำแหน่งที่นั่งของผู้โดยสาร ความรุนแรงของการบาดเจ็บแสดงด้วยสีของที่นั่ง สีแดงคือผู้เสียชีวิต สีส้มคือผู้บาดเจ็บสาหัส สีเหลืองคือผู้บาดเจ็บเล็กน้อย สีขาวคือไม่มีผู้โดยสาร ส่วนตำแหน่งที่มีเครื่องหมายคำถามคือไม่ทราบอาการบาดเจ็บ

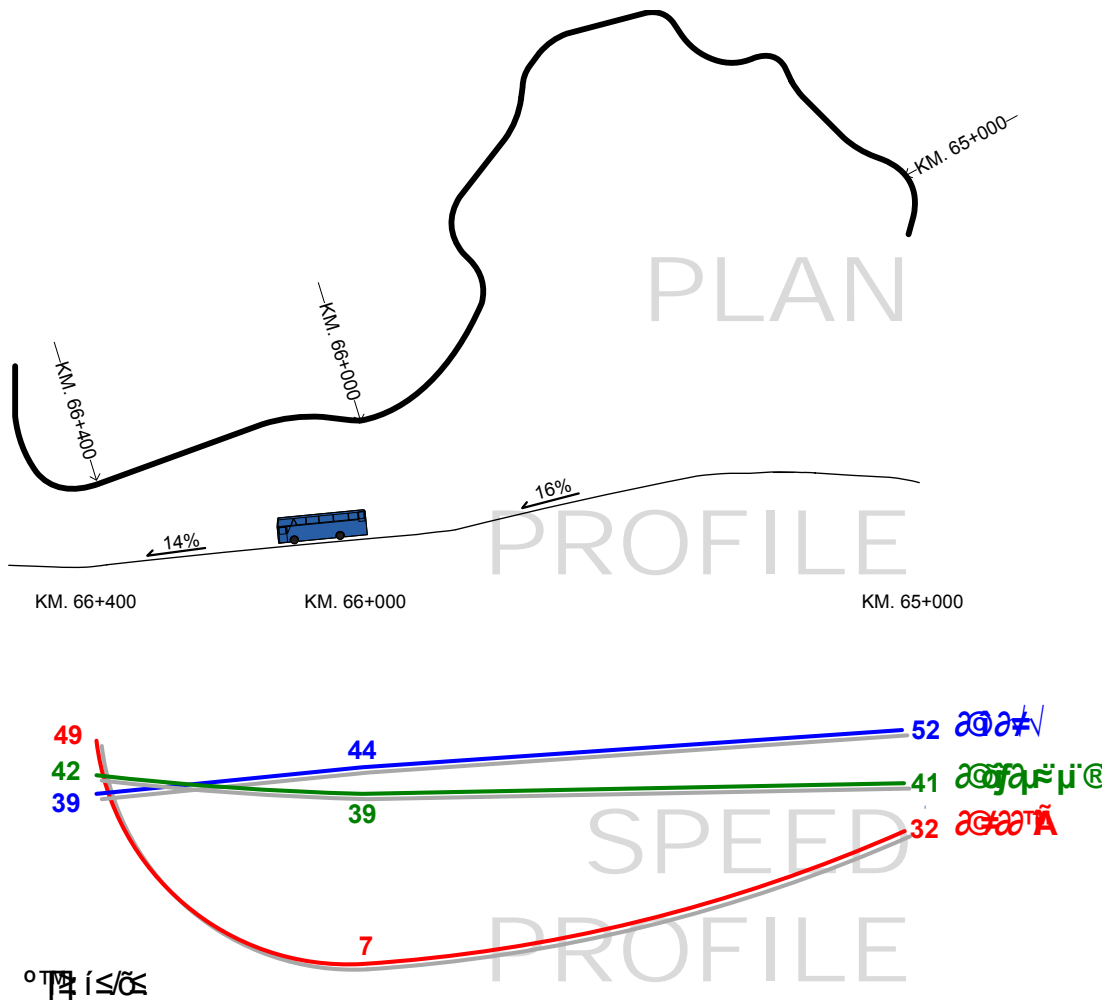
รูปที่ 30 การสำรวจ Speed Profile ช่วงถนนที่เกิดเหตุ

เพื่อประเมินถึงการใช้ความเร็วของผู้ขับขี่ทั่วไป ทีมตรวจสอบฯ ได้ทำการสำรวจรูปแบบของความเร็วที่ใช้ (Speed Profile) ของรถในช่วงถนนดังกล่าว โดยเลือกจุดสำรวจ 3 จุด ได้แก่ กิโลเมตรที่ 65+000 66+000 และ 66+400 ตั้งแต่เวลา 07:45 – 08:45 น. เพื่อให้ใกล้เคียงกับสภาพจราจรในช่วงเวลาเกิดเหตุมากที่สุด แบ่งยานพาหนะเป็น 3 ประเภท ได้แก่ รถจักรยานยนต์ รถยนต์และรถกระบะ และรถบรรทุกและรถโดยสาร แต่ระหว่างการสำรวจไม่มีรถยนต์และรถโดยสารใช้เส้นทางในช่วงเวลาดังกล่าว ผลของข้อมูลจึงเหลือเพียงรถจักรยานยนต์ รถกระบะ และรถบรรทุก (รูปที่ 30)

ผลของการสำรวจแสดงถึงความแตกต่างของการใช้ความเร็วระหว่างรถขนาดเล็ก (รถจักรยานยนต์และรถกระบะ) กับรถขนาดใหญ่ (รถบรรทุก) ได้อย่างชัดเจน รถขนาดเล็กจะเลือกใช้ความเร็วประมาณ 41 กม./ชม. (รถจักรยานยนต์) และ 52 กม./ชม. (รถกระบะ) และลดความเร็วลงอย่างคงที่ จนถึงกิโลเมตรที่ 66+400 จึงเร่งความเร็วเพื่อขึ้นเนินลาดเอียงอีกครั้ง
