กรกฎาคม 2553

สัญญาเลขที่ ACC2 53003

**โครงการศึกษาค่าความเสียหายของผิวทางที่มีผลต่อความปลอดภัยทางถนน
กรณีศึกษา: ผลกระทบของน้ำเมือกปลาบนถนนพระราม 2 จังหวัดสมุทรสาคร**

ผู้ช่วยศาสตราจารย์ ดร.กนกวีร์ กนิษฐ์พงศ์

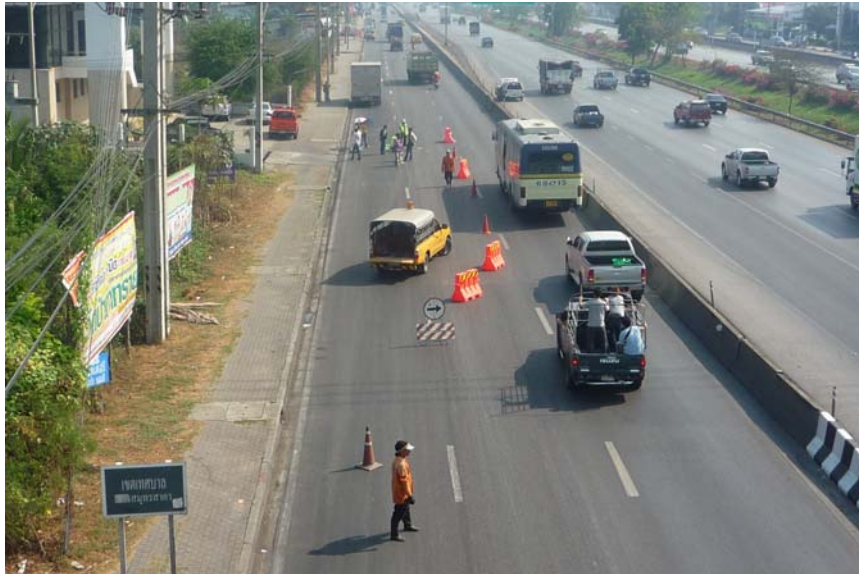
คณะผู้วิจัยได้ทำการทดสอบผิวทางลาดยางในภาคสนาม บนถนนพระราม 2 จ.สมุทรสาคร หรือทางหลวงหมายเลข 35 ช่วง กม.ที่ 27+800 ถึง กม.ที่ 29+600 ในทิศทางขาเข้ากรุงเทพมหานคร ซึ่งเป็นช่วงถนนที่มีปริมาณจราจรค่อนข้างหนาแน่น พื้นที่ที่ทำการทดสอบมี 2 บริเวณ ได้แก่บริเวณพื้นที่ทางเข้าออกตลาดทะเลไทย ซึ่งมีรถบรรทุกปลาและอาหารทะเลเดินทางออกมาจากตลาดทะเลไทยเป็นจำนวนมาก โดยรถบรรทุกส่วนใหญ่ได้มีการปล่อยน้ำเมือกปลาลงสู่ผิวถนนบริเวณดังกล่าวในปริมาณที่ค่อนข้างสูง ซึ่งสามารถสังเกตได้จากผิวทางบนถนนในบริเวณดังกล่าว ที่มีลักษณะสีคล้ำจากคราบสิ่งสกปรกที่สะสมอยู่เป็นจำนวนมาก และส่งกลิ่นเหม็นรุนแรงจากน้ำคาวปลา

รูปที่ 5 พื้นที่ทำการทดสอบค่าความเสียดทาน บนถนนพระราม 2 จ.สมุทรสงคราม

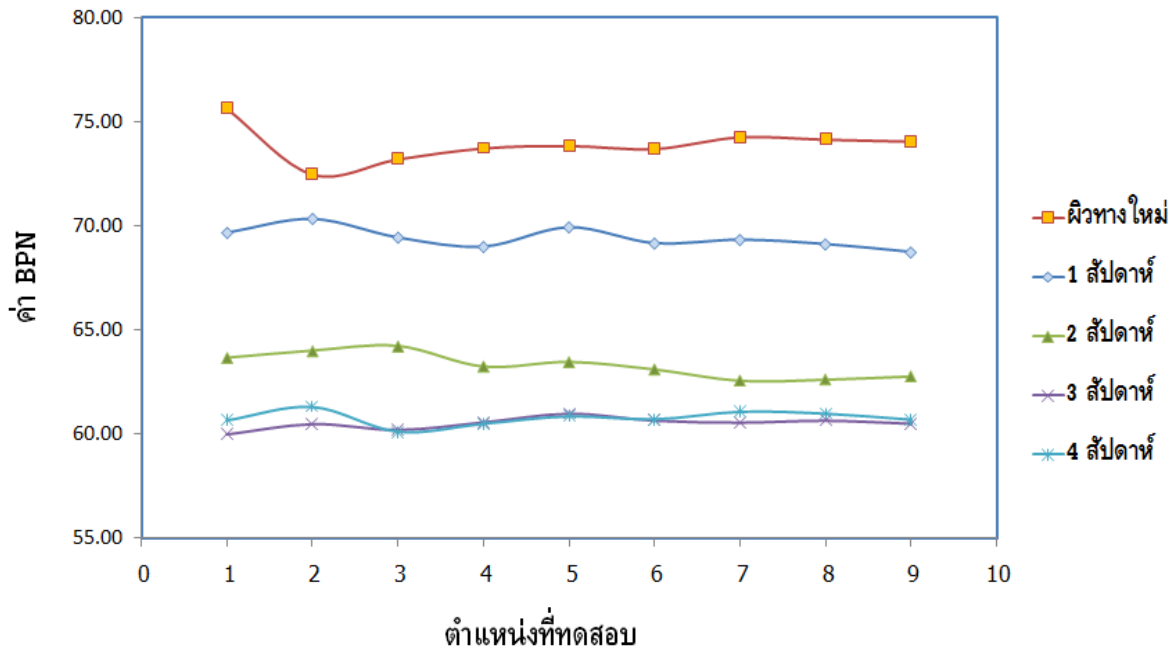
รูปที่ 12 แสดงผลการทดสอบหาค่าความเสียดทานของผิวทางจำลองภายหลังได้รับผลกระทบจากน้ำเมื่อกปลาเป็นระยะเวลา 1 เดือน ซึ่งผลการทดลองดังกล่าวแสดงให้เห็นว่าเมื่อผิวทางได้รับผลกระทบจากน้ำเมื่อกปลาเป็นระยะเวลาอย่างต่อเนื่อง ความเสียดทานก็มีค่าลดลงอย่างต่อเนื่องและมีนัยสำคัญเช่นเดียวกัน โดยความเสียดทานมีค่าลดลงจากค่า BPN = 75 จนเหลือ ค่า BPN = 60 ในสัปดาห์ที่ 4 ซึ่งผลการทดลองนี้สามารถยืนยันผลกระทบของน้ำเมื่อกปลาต่อการลดลงของค่าความเสียดทานได้โดยตรง

รูปที่ 12 ผลทดสอบหาค่าความเสียหายของผิวทางจำลองที่ได้รับผลกระทบจากน้ำเมือกปลา

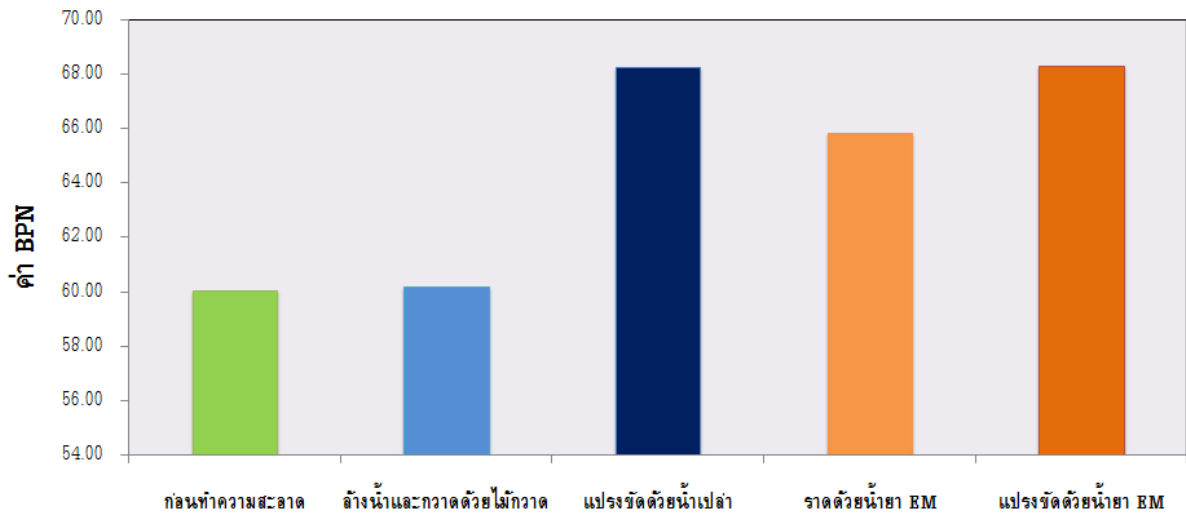
รูปที่ 17 ผลการทดสอบหาค่าความเสียดทานหลังการทำความสะอาดผิวทาง

จาก รูปที่ 17 ค่าความเสียดทานของผิวทางในขณะที่ได้รับผลกระทบจากน้ำเมือกปลามาเป็นระยะเวลา 1 เดือน มีค่าเท่ากับ 60 เมื่อมีการทำความสะอาดด้วยวิธีที่แขวงกรมทางหลวงดำเนินการอยู่ในปัจจุบัน คือการล้างน้ำแล้วกวาดด้วยไม้กวาด พบว่าค่าความเสียดทานไม่ได้มีค่าสูงขึ้นแต่อย่างใด แต่ยังคงมีค่าความเสียดทานเท่าเดิมที่ 60 ผลการทดสอบแสดงให้เห็นว่าวิธีทำความสะอาดนี้ไม่สามารถปรับปรุงค่าความเสียดทานของผิวทางที่ได้รับผลกระทบจากน้ำเมือกปลาให้ดีขึ้นได้ หรืออีกนัยหนึ่งคือ การ

ล้างน้ำแล้วกวาดด้วยไม้กวาด ไม่สามารถทำความสะอาดหรือขจัดน้ำเมือกปลาออกจากผิวทางได้ แต่เมื่อใช้แปรงขัดทำความสะอาด แม้ว่าจะขัดด้วยน้ำเปล่า ก็สามารถปรับปรุงค่าความเสียหายให้สูงขึ้นได้ถึง 68 อย่างไรก็ตาม การขัดผิวทางต้องใช้ความพยายามเป็นอย่างมากในการทำความสะอาดผิวถนนตลอดทั้งสายทาง ทั้งในด้านแรงงานคนและอุปกรณ์ที่ใช้ในการขัดทำความสะอาด ซึ่งในปัจจุบัน ยังไม่มีอุปกรณ์หรือเครื่องมือที่ใช้ขัดทำความสะอาดผิวทางอย่างง่าย ถูกนำมาใช้ในประเทศไทย ดังนั้นในอนาคตอันใกล้อาจต้องพิจารณาให้มีการนำมาใช้ซึ่งเครื่องมือในการขัดทำความสะอาดผิวทางซึ่งมีการใช้กันอย่างแพร่หลายแล้วในต่างประเทศ เช่น เครื่องทำความสะอาดผิวทางแบบใช้น้ำล้างและดูดสิ่งสกปรกขึ้นมาทันที (power-washing unit) ดังแสดงในรูปที่ 18 ซึ่งเป็นรถเคลื่อนที่ที่มีเครื่องมือที่ใช้แรงดันน้ำฉีดบนผิวทางเพื่อทำความสะอาดคราบต่างๆ ที่เกาะบนผิวถนนรวมถึงวัสดุอุดถนนผิวทาง จากนั้นใช้แปรงขนาดใหญ่ทำความสะอาดแล้วดูดสิ่งสกปรกเก็บเข้าไว้ภายในเครื่อง วิธีนี้ได้ถูกพิสูจน์แล้วว่าประสิทธิภาพทั้งการทำความสะอาดสิ่งอุดถนนประเภทวัสดุอินทรีย์และวัสดุที่เป็นทราย นอกจากนี้ยังมีความสะดวกรวดเร็วในการทำความสะอาดเนื่องจากมีลักษณะเป็นรถเคลื่อนที่ที่สามารถวิ่งบนผิวทางและปะปนกับจราจรทั่วไป โดยไม่ต้องปิดถนนเมื่อต้องการทำความสะอาดผิวทาง

วิธีการทำความสะอาดอีกวิธีหนึ่งที่สามารถนำมาใช้ในการทำความสะอาดผิวทางจากคราบน้ำเมือกปลาได้ และนำมาทดลองใช้ในการศึกษานี้คือ การราดผิวทางด้วยน้ำยาหมักจุลินทรีย์ หรือที่เรียกกันโดยทั่วไปว่า น้ำยา EM โดยทำการราดน้ำยาในระยะเวลาพลบค่ำ จากนั้นทิ้งไว้ข้ามคืน ค่าความเสียหายที่ทดสอบได้หลังจากราดน้ำยาและทิ้งไว้ข้ามคืนมีค่าสูงขึ้นที่ 65 ซึ่งแสดงให้เห็นถึงการปรับปรุงค่าความเสียหายที่ดีขึ้น หรือวิธีการดังกล่าวสามารถทำความสะอาดผิวทางจากคราบน้ำเมือกปลาได้ แต่เมื่อขัดด้วยแปรงทำความสะอาดหลังจากการใช้น้ำยาหมักจุลินทรีย์ ค่าความเสียหายที่ทดสอบได้ก็ยังมีค่าสูงขึ้นไปอีก คือมีค่าอยู่ที่

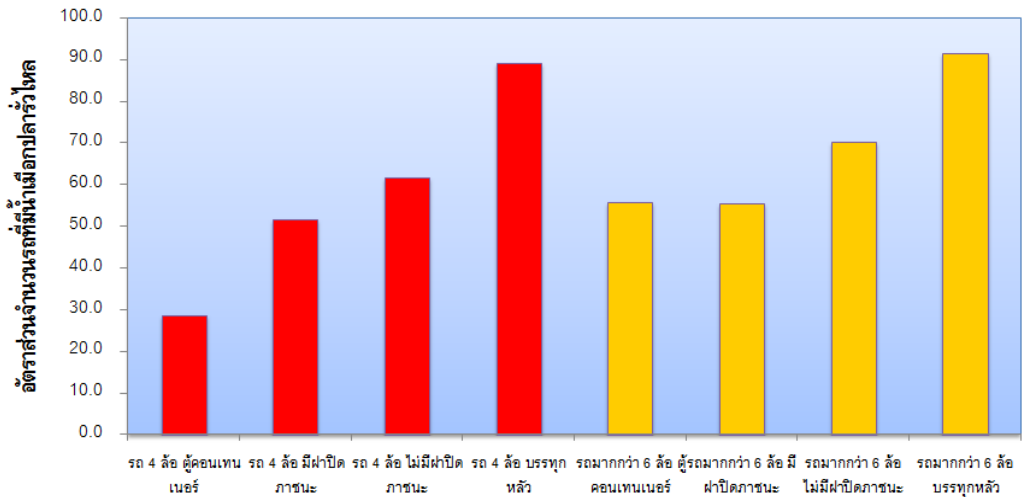
จากสัดส่วนจำนวนรถบรรทุกประเภทต่างๆ ที่เดินทางออกมาจากตลาดทะเลไทยทั้งหมด 784 คันดังกล่าว จำนวนรถประเภทต่างๆ ที่มีการรั่วไหลของน้ำเมือกปลาได้ถูกสำรวจด้วยวิธีการสังเกตจากกล้องวีดีโอ และพบว่าจำนวนรถบรรทุกที่มีการรั่วไหลของน้ำเมือกปลามีจำนวนเฉลี่ยประมาณ 60% หรือ รถบรรทุกอาหารทะเลที่เดินทางออกมาจากตลาดทะเลไทยทุกๆ 10 คัน จะมีน้ำรั่วไหล 6 คัน **รูปที่ 22** แสดงอัตราส่วนจำนวนรถแต่ละประเภทที่มีน้ำเมือกปลารั่วไหล จะเห็นว่าประเภทรถบรรทุกที่มีการรั่วไหลของน้ำเมือกปลามากที่สุด คือ รถบรรทุก 4 ล้อ บรรทุกหัว และ รถบรรทุก 6 ล้อ บรรทุกหัว ซึ่งรถบรรทุกทั้งสองประเภทมีอัตราส่วนจำนวนรถที่มีน้ำเมือกปลารั่วไหล 90% รองลงมาได้แก่ รถบรรทุก 6 ล้อ ไม่มีฝาปิดภาชนะ ที่มีอัตราส่วนการรั่วไหล 70% และ รถบรรทุก 4 ล้อ ไม่มีฝาปิดภาชนะ ที่มีอัตราส่วนการรั่วไหล 62% ส่วนรถบรรทุก 4 ล้อ และ 6 ล้อ ที่มีฝาปิดภาชนะหรือมีลักษณะเป็นตู้คอนเทนเนอร์ ซึ่งไม่น่าจะมีการรั่วไหลของน้ำเมือกปลาเนื่องจากมีการปิดกั้นภาชนะเก็บอาหารทะเลอย่างมิดชิด แต่จากผลการสำรวจกลับพบว่ารถทั้งสองประเภทมีอัตราส่วนการรั่วไหลถึง 55% หรือรถทั้งสองประเภทนี้เมื่อเดินทางออกจากตลาดทะเลไทยจะมีน้ำรั่วไหลเป็นจำนวนครึ่งหนึ่ง

รูปที่ 22 อัตราส่วนจำนวนรถแต่ละประเภทที่มีน้ำเมือกปลารั่วไหล

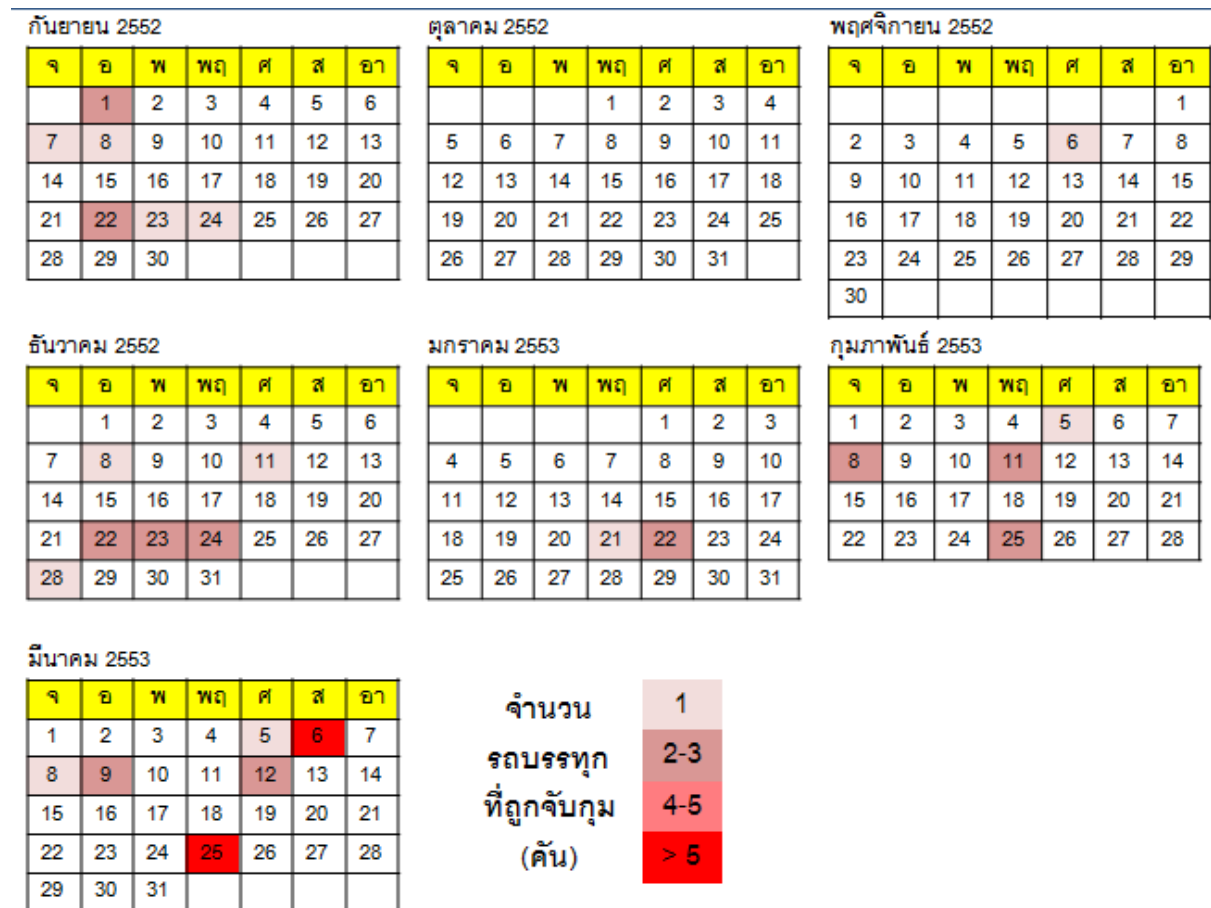
ถึงแม้ว่าจะมีการบังคับใช้มาตรการป้องกันไม่ให้มีน้ำรั่วไหลของน้ำเมือกปลาจากรถลงสู่ผิวถนนอย่างเข้มงวด ปัญหาน้ำรั่วไหลก็ยังคงเห็นได้อยู่บ่อยครั้งในช่วงเวลาที่ไม่มีมีการตั้งด่านตรวจจับ หรือแม้แต่ในขณะที่มีการตั้งด่านตรวจจับ กลับพบว่าปริมาณรถที่มีน้ำรั่วไหลและถูกจับกุมนั้นมีไม่มากนัก ดังแสดงให้เห็นใน**รูปที่ 26** ซึ่งเป็นตารางการตั้งด่านจับกุมของเจ้าหน้าที่ตำรวจและผู้ตรวจการขนส่ง จากตารางดังกล่าว ในระยะเวลาภายใน 7 เดือน ตั้งแต่เดือนกันยายน พ.ศ. 2552 ถึงเดือนมีนาคม พ.ศ. 2553 จะเห็นว่าจำนวนรถบรรทุกที่ถูกจับกุมเนื่องจากฝ่าฝืนให้มีการปล่อยน้ำเมือกปลาให้รั่วไหลลงสู่ผิวถนนเพียง 25

คันเท่านั้น ทั้งๆ ที่ในความเป็นจริงแล้ว ปริมาณรถที่มีการรั่วไหลของน้ำเมือกปลาหมึกมากถึง 50% โดยจากการสังเกตและสอบถามผู้ขับขีและคนในบริเวณพื้นที่ จึงได้ข้อมูลถึงการหลีกเลี่ยงการจับกุมของผู้ขับขีรถบรรทุกอาหารทะเล กล่าวคือเมื่อผู้ขับขีรถบรรทุกได้รับแจ้งว่ามีการตั้งด่านจับกุมของเจ้าหน้าที่บริเวณทางออกหน้าตลาดทะเลไทย รถบรรทุกส่วนใหญ่จะจอดรอเวลาอยู่ภายในบริเวณตลาด เมื่อการตั้งด่านสิ้นสุดลงในช่วงสาย รถบรรทุกทั้งหลายจึงทยอยเดินทางออกมา หรือรถบรรทุกบางคันก็เดินทางออกมาในระหว่างที่มีการตั้งด่าน แต่พยายามขับหลบหนีการจับกุมของเจ้าหน้าที่ด้วยวิธีการแซงเข้าสู่ถนนสายหลัก

รูปที่ 26 จำนวนรถบรรทุกที่ถูกจับกุมในข้อหาปล่อยให้มีน้ำเมือกปลารั่วไหล

3. เนื่องจากคนขับรถบรรทุกจะรับรู้เวลา และสถานที่ในการตั้งด่าน จึงควรตั้งด่านด้วยวิธีแบบสุ่มและขยายเวลาในการตั้งด่านให้นานขึ้น เพื่อป้องกันปัญหาการหลบเลี่ยง โดยจุดที่ควรตั้งด่านได้แก่ หน้าตลาดทะเลไทย หน้าวันเจษฯ หลังวัดป่าอ้อมฯ และหลังตลาดในเมือง อย่างไรก็ตาม การตั้งด่านของเจ้าหน้าที่ จำเป็นต้องหางบประมาณมาสนับสนุนเพิ่มเติม และกลวิธีในการสื่อสารกับผู้กระทำผิดควรแสดงท่าทีเป็นมิตรและแสดงให้เห็นว่าการปฏิบัติหน้าที่เป็นไปโดยความรับผิดชอบต่อสังคมและห่วงใยประชาชน
